KEGAGALAN KOMPONEN DIES PADA PROSES *HEAT TREATMENT***Eko Edy Susanto****Jurusan Teknik Mesin – Fakultas Teknologi Industri
Institut Teknologi Nasional Malang
Telp. (0341) 417636 – Pes. 516, Fax. (0341) 417634*****Abstrak***

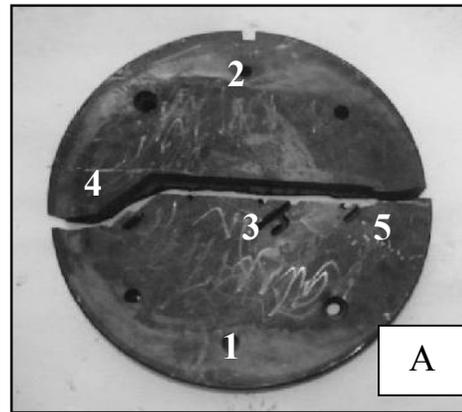
Gambar 1
Bagian belakang *dies*

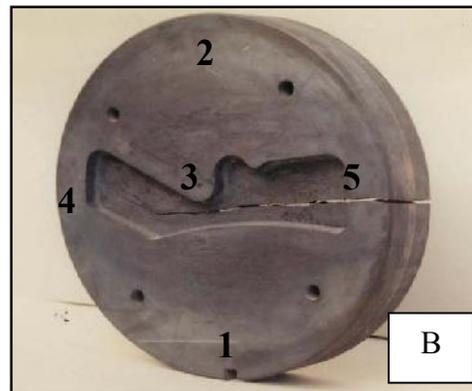
Gambar 2
Bagian depan *dies*

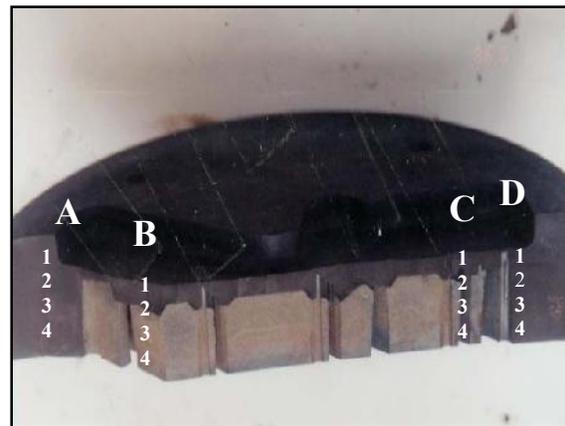
Gambar 3
Pengujian kekerasan daerah retak pecah

Terjadi penyebaran kekerasan bagian dalam dies yang tidak merata dan kekerasan bagian dalam material dies lebih lunak dibandingkan bagian luar. Perbedaan kekerasan tersebut menggambarkan bahwa kerusakan *dies* terjadi sebelum proses *heat treatment* selesai. Perencanaan kekerasan hasil *heat treatment* sampai 51 HRC.

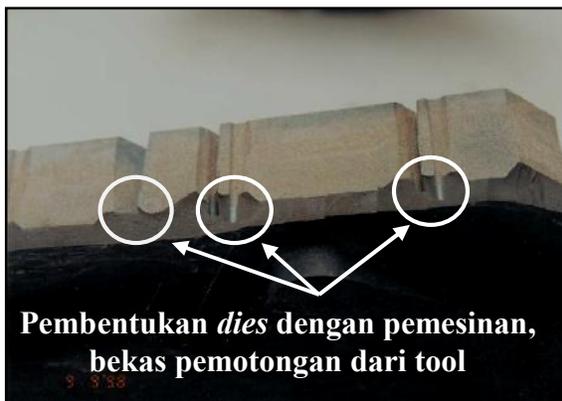
Gambar 4
Foto Makro bagian proses pemesinan

Proses pemesinan untuk pembentukan dies diperlukan set-up mesin dan geometri, bahn pahat sesuai spesifikasi konstruksi dies. Kurang tepatnya set-up mesin dan geometri pahat akan menghasilkan konstruksi *dies* dengan jari-jari sudut sangat kecil. Pada sudut tersebut terjadi kosentrasi tegangan yang tinggi pada saat pemanasan maupun pendinginan, akibatnya dari jari-jari sudut sangat kecil inilah awal keretakan dan merambat ke daerah lain sampai terjadi pepatahan pada dies saat *heat treatment*.

2. Meniadakan sudut dengan jari-jari yang sangat kecil (sudut lancip) pada proses pembentukan *dies* dengan mesin perkakas.
3. Kerusakan *dies* dari baja ASSAB 8407 terjadi pada saat proses *heat treatment* dan ini dianggap kegagalan pembuatan *dies* pada saat proses *heat treatment* karena proses pemesinan yang tidak benar.

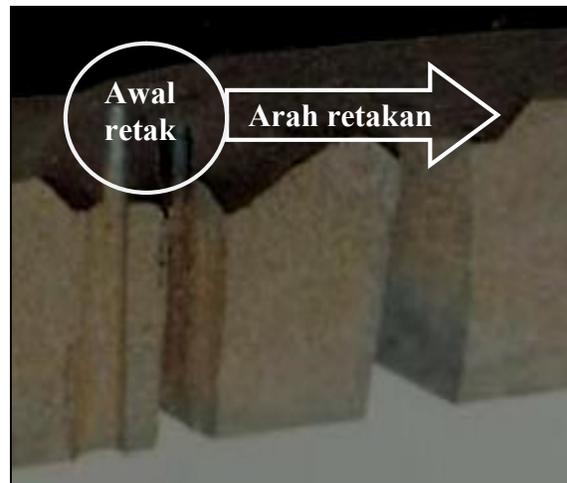
Gambar 5
Awal retak dan rambatan retakan

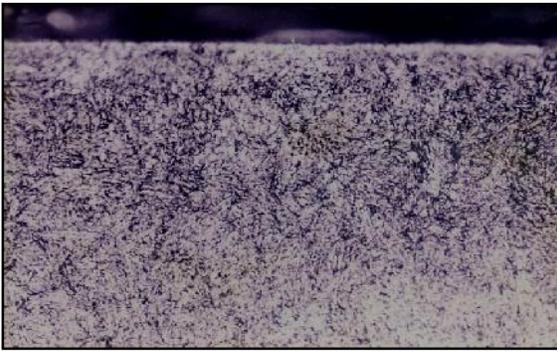
Gambar 7
Foto Struktur Mikro Patahan Dies
Atas (A), Pembesaran 300 kali

Gambar 7 dan gambar 9 menggambarkan kekerasan yang lebih tinggi dibandingkan gambar 8 karena perbedaan matrik martensit. Jika pelaksanaan proses *heat treatment* mulai awal sampai akhir sesuai rekomendasi yang diijinkan untuk mencapai kekerasan 51 HRC maka penyebaran matrik martensit pada gambar 7,8 dan 9 lebih kurang akan sama.

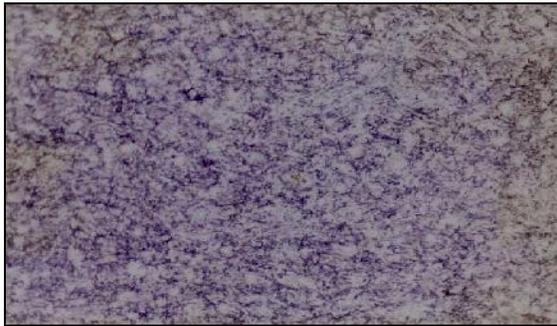
Gambar 8
Foto Struktur Mikro Patahan Dies
Tengah (B), Pembesaran 300 kali

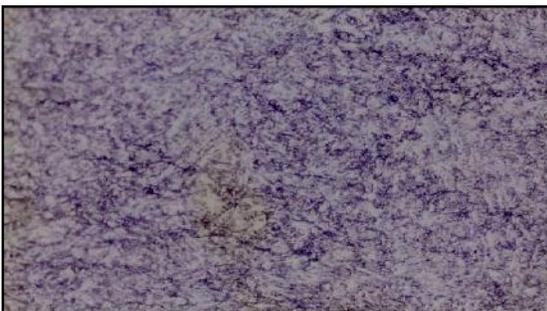
Gambar 9
Foto Strktur Mikro Patahan Dies
Bawah (C), Pembesaran 300 kali

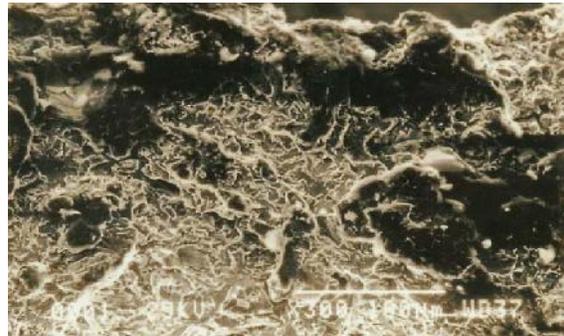
Gambar 10
Hasil Foto SEM, Pembesaran 300 kali

Dari foto SEM ini terlihat bahwa keretakan yang terjadi adalah keretakan getas yang ciri utamanya adalah alur sungai (river marking). Ciri tersebut disebabkan oleh perambatan retak melalui kristal sepanjang sejumlah bidang sejajar yang membentuk lembah dan tepi yang tajam

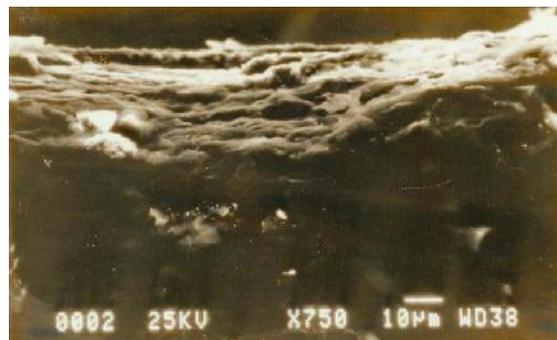
Gambar 11
Hasil Foto SEM, Pembesaran 750 kali

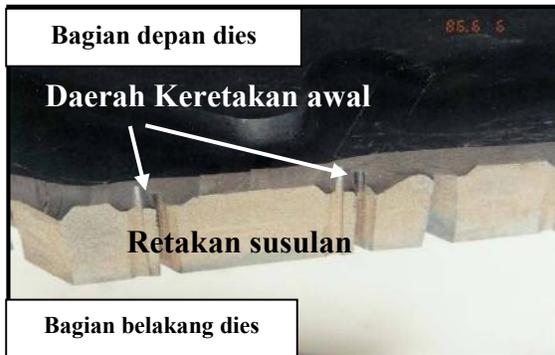
Gambar 12

Daerah keretakan awal lapisan warna hitam dan daerah retakan susulan

Profil komponen dies terdapat perbedaan ketebalan pada disainnya dengan pada proses *heat treatment* keseragaman penyebaran panas pada semua bahan tidak merata maka pada saat peningkatan panas proses *preheating* akan terjadi tegangan yang tidak sama pada seluruh bahan. Pada pemesian *dies* terdapat sudut dengan jari-jari yang sangat kecil sehingga terjadi titik konsentrasi tegangan yang sangat tinggi maka pada saat peningkatan dan penurunan panas (pendinginan) pada daerah sudut ini akan terjadi awal keretakan dan merambat ke daerah lainnya sampai *dies* pecah.

1. Pada disain *dies* terdapat ketebalan yang tidak sama maka saat proses *heat treatment* laju pemanasan *preheating* dan pendinginan diperlukan laju yang lambat.
