## ANALISA KERUSAKAN PATAH *CAMSHAFT* PADA MESIN KENDARAAN BERMOTOR

Sugiyanto, Eko Edy Susanto

Jurusan Teknik Mesin, Fakultas Teknologi Industri, Institut Teknologi Nasional Malang

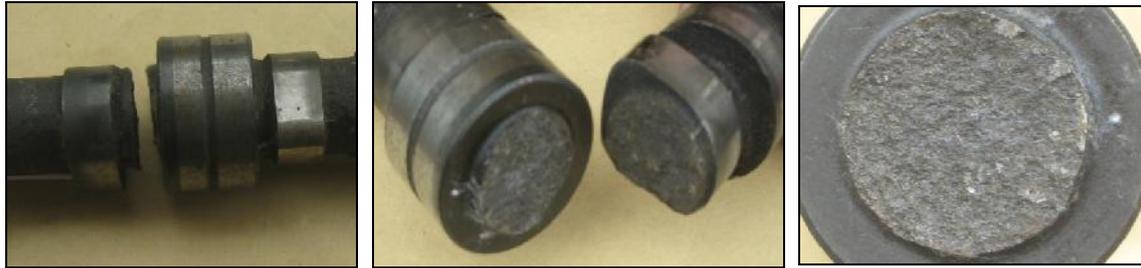
Gambar 2. Bentuk patahan camshaft

Dari gambar 2, gambar 3 dan gambar 4 *camshaft* berbentuk patah getas. sudah jelas bahwa bentuk patahan Pernyataan tersebut dipekuat oleh bentuk

penampang patahan yang rata dan mendatar. Patahan yang rata dan mendatar disebabkan karena pergeseran antara sruktur logam.

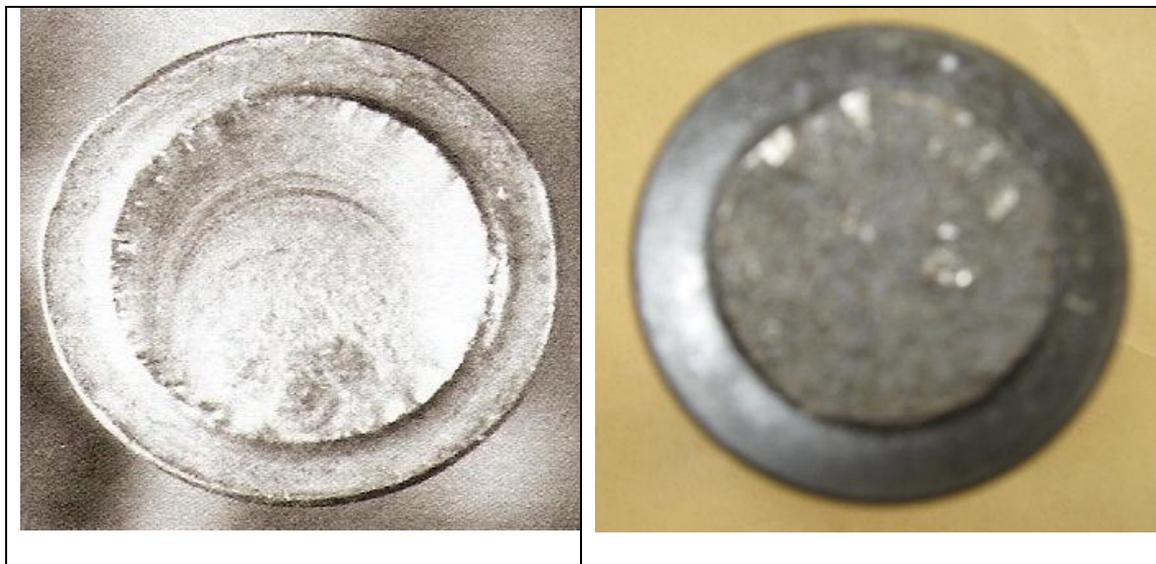
Gambar 4 Membandingkan bentuk patahan dari refrensi dengan *camshaft* yang patah

Patahan poros tipe Ductile (refrensi)

Patahan poros tipe Britle (sampel)

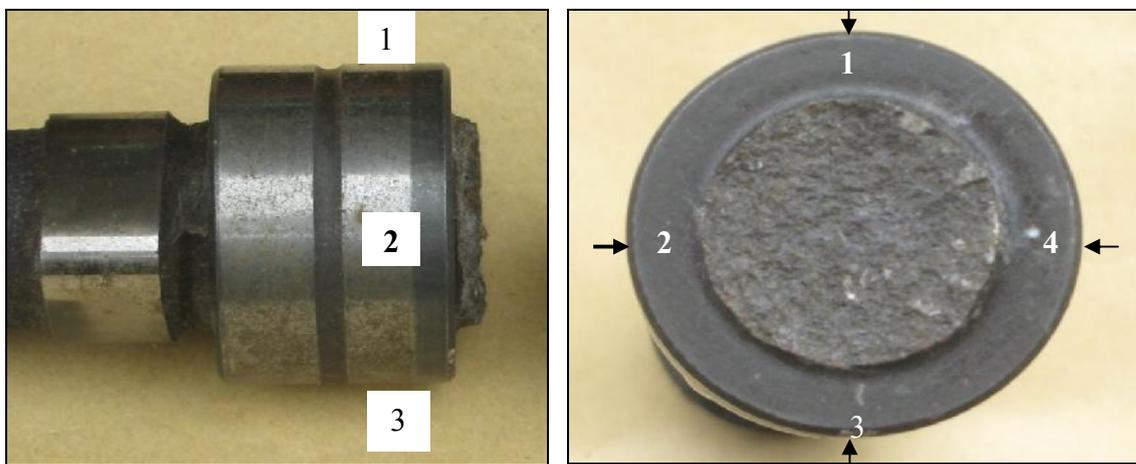
Gambar 5 Lokasi pengukuran kekerasan camshaft pada daerah *bearing*

Bagian luar camshaft (gambar 5) yang berhubungan dengan bantalan tidak ada cacat aus dan kekerasannya rata-rata 43,5 HRc. Dengan demikian pengaruh pelumasan pada bantalan tidak ada karena tidak terdapat keausan bahan akibat gesekan. Bagian luar poros pada daerah yang tidak mendapat perlakuan pemesinan (Gambar 6), kekerasannya 41,5 HRc lebih rendah dibandingkan dengan kekerasan pada daerah poros yang

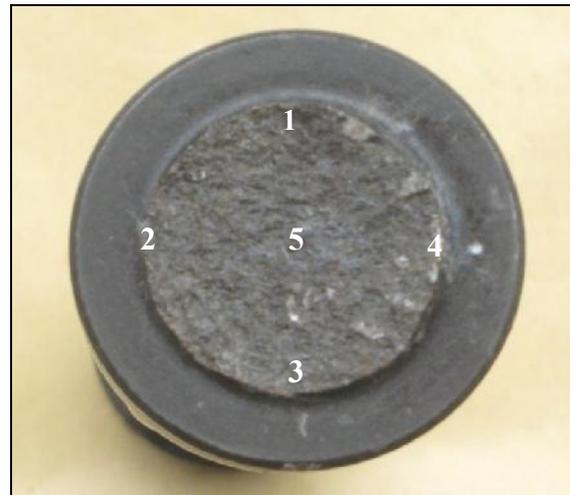
Gambar 7. Lokasi pengukuran kekerasan camshaft pada daerah patahan

berhubungan dengan bantalan 43,5 HRc. Kekerasan pada daerah patahan kalau diukur pada daerah yang medekati lingkaran luar poros lebih keras (Gambar 7) dibandingkan dengan daerah tengah poros dan rata-rata kekerasan yang rusak atau patah sebesar 38 HRc. Dengan demikian pada satu poros yang patah atau rusak penyebaran kekerasan tidak merata.

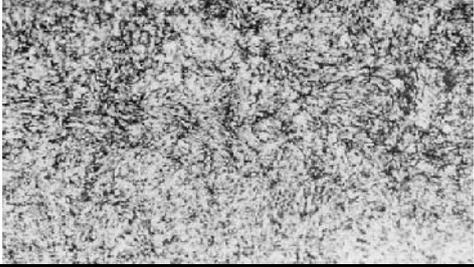
Gambar struktur mikro diperbesar 500 x Kekerasan 41 HRc
2

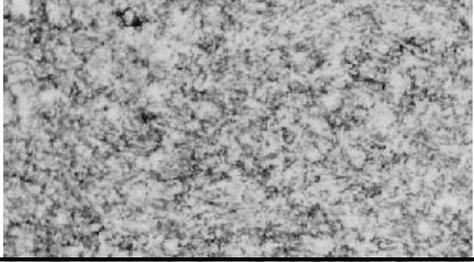
Gambar struktur mikro diperbesar 500 x Kekerasan 39 HRc
3

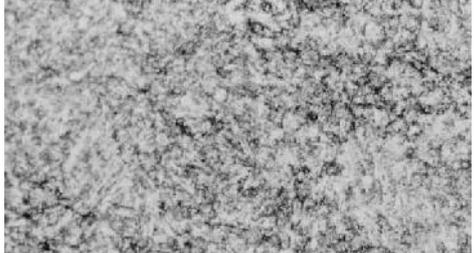
Gambar struktur mikro diperbesar 500 x Kekerasan 39 HRc

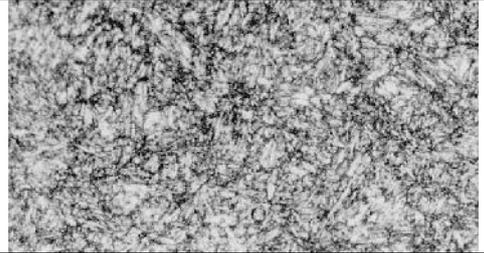
4

Gambar struktur mikro diperbesar 500 x Kekerasan 40 HRc
5

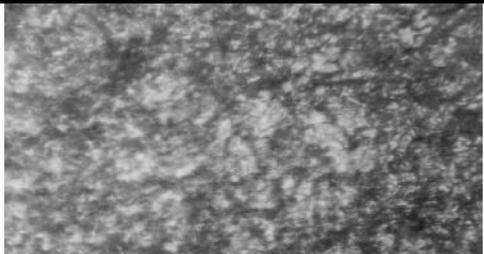
Gambar struktur mikro diperbesar 500 x Kekerasan 35 HRc

Pada daerah patahan *camshaft* setelah diukur kekerasannya ternyata semakin kedaerah inti atau tengah poros kekerasannya semakin kecil. Kenyataan ini diperkuat oleh gambar struktur mikro yang menggambarkan pada daerah tepi poros kandungan martensitnya lebih banyak prosentasinya dibandingkan pada daerah inti poros. Dengan demikian pada daerah luar poros kekerasannya tinggi dan bagian tengah poros dimana prosentase martensitnya lebih rendah dan prosentase perlit, ferit tinggi maka kekerasannya agak rendah. Oleh sebab itu poros spesifikasinya tahan terhadap aus dan tangguh serta kuat terhadap pembebanan.
