## Analisis Kerusakan Rol Pada Pengerolan Panas *Cooper Rod*

Eko Edy Susanto

Jurusan Teknik Mesin – Fakultas Teknologi Industri

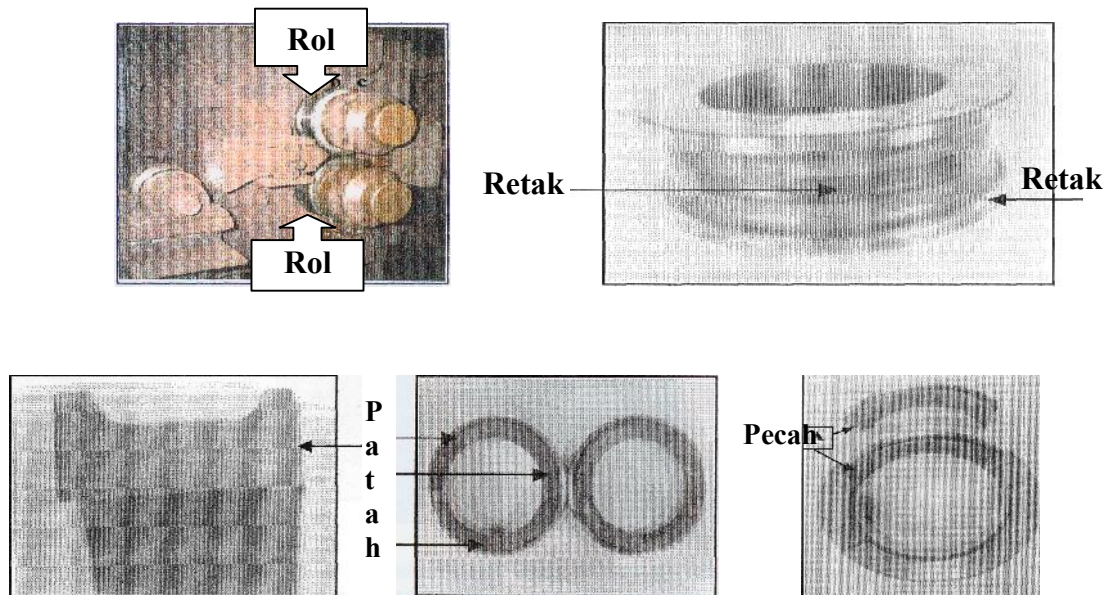
Rol yang diteliti adalah rol yang pertama kali mereduksi *cooper rod* pada temperatur  $705^\circ\text{C}$  dengan kecepatan  $0,22 \text{ m/det}$  selama  $0,25 \text{ detik}$  dengan panjang singgungan antara permukaan rol dan *cooper rod* sepanjang  $47,36 \text{ mm}$ . Umur pakai rol rata-rata 94 jam padahal direkomendasikan bahan baja ASSAB 8407-2M untuk pengerolan panas *cooper rod* selama  $\pm 30 \text{ hari}$ .

Gambar 2 : Pemasangan dan kerusakan rol untuk reduksi *cooper rod*

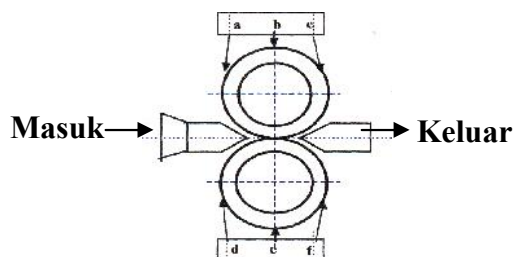
Pendinginan rol menggunakan campuran air dengan 2-2,5 % *soluble oil* secara terus menerus. Temperatur *soluble oil*  $\pm 40^\circ\text{C}$  dengan tekanan  $6 \text{ kg/cm}^2$ .

Gambar 3 : Model pendinginan rol

Set-up mesin bubut dapat mencapai tingkat kekasaran permukaan yang sangat halus ( $\Delta\Delta\Delta$ ) sesuai perencanaan. Penambahan titik pendinginan disekitar daerah reduksi tanpa menurunkan temperatur *cooper rod* sehingga tidak mempengaruhi proses reduksinya. Penambahan volume fluida pendingin dapat menambah umur pakai rol. Penggantian bahan rol yang mempunyai ketahanan terhadap kelelahan panas yang tinggi.

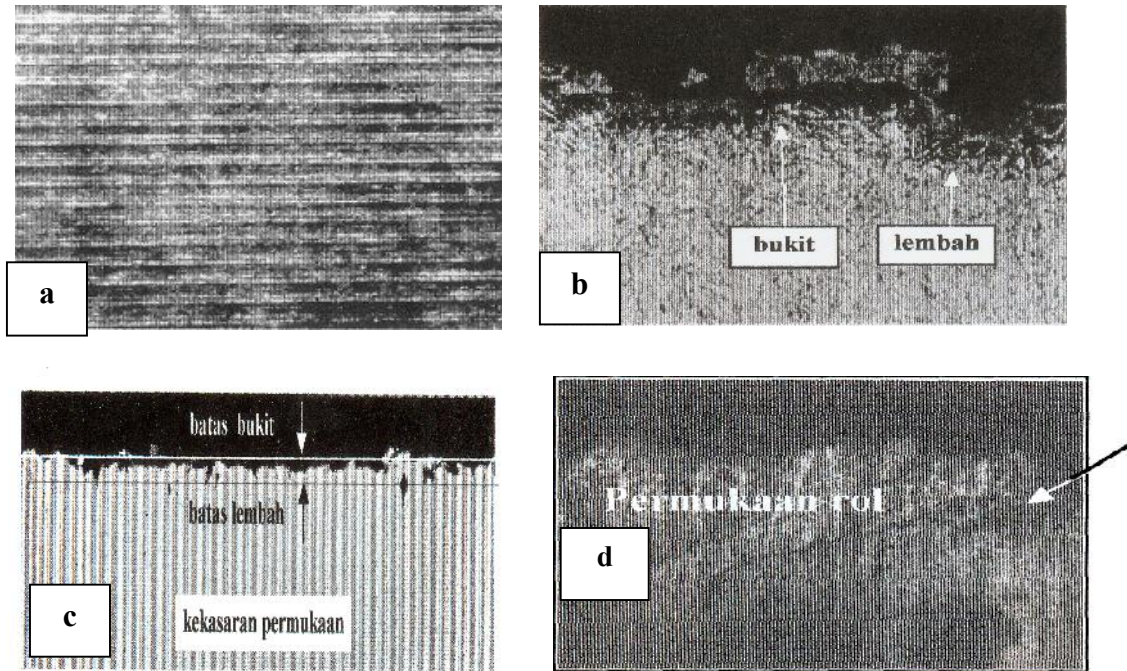
m/rev, kecepatan potong 125 m/min dan daya mesin 1,83 KW. Hasil kekasaran permukaan  $12\ \mu\text{m}$  ( $\Delta\Delta$ ) seharusnya ( $\Delta\Delta\Delta$ ) sesuai perencanaan. Retak halus yang terjadi disebabkan panas pada proses pengerolan akan menambah laju rambatan retak akibat kekasaran permukaan dari proses pemesinan yang tidak sesuai perencanaan.

Gambar 4: a). Alur pemesinan dengan kekasaran  $12\ \mu\text{m}$  ( $\Delta\Delta$ ). b) Penampang kekasaran c). Terjadinya retak halus pada permukaan rol permukaan d.) Rambatan retakan dari permukaan

Set-up pemesinan untuk mesin bubut harusnya dapat mencapai ( $\Delta\Delta\Delta$ ) sesuai perencanaan maka diubah kedalaman potong 1mm, gerak pemakanan 0,1 m/rev, kecepatan potong 310 m/min dan daya mesin 2,7 KW dengan pahat potong yang sama yaitu jenis karbida standar ISO-P tipe 220408-PF.

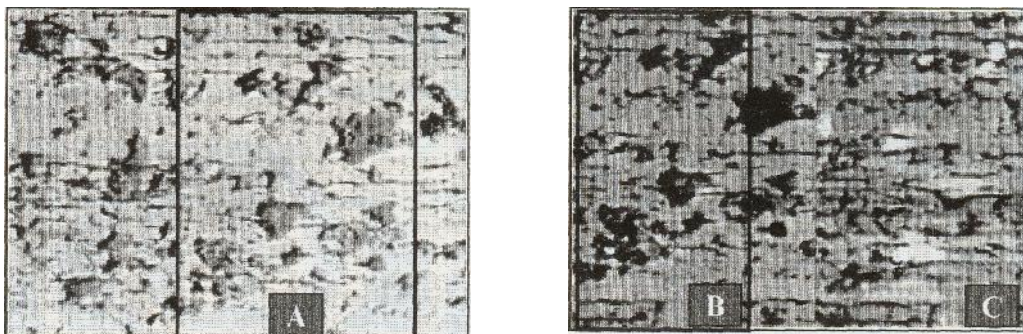
Gambar 5: Retak halus pada permukaan rol karena pengaruh panas

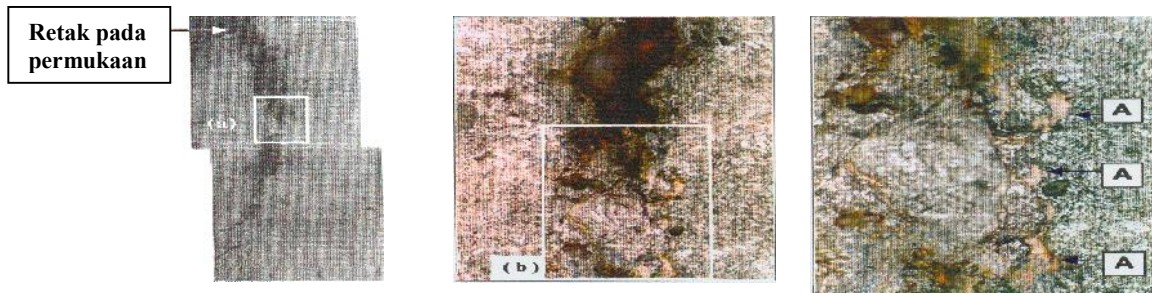
Penetrasi Cu kedalam rol melalui retak halus pada permukaan rol karena kekasaran permukaan, retak halus karena pengaruh panas dan akibat tekanan pada reduksi *cooper rod*. Retakan mikro tersebut terus merambat ke dalam, ke kiri atau ke

kanan bersamaan dengan waktu pemakaian rol tersebut. Desakan masuknya Cu ke dalam rol akan menambah laju keretakan sehingga semakin banyak Cu masuk dan tertimbun di dalam rol maka mempercepat kerusakan rol.

Gambar 6 : Penetrasi Cu ke dalam retakan permukaan rol

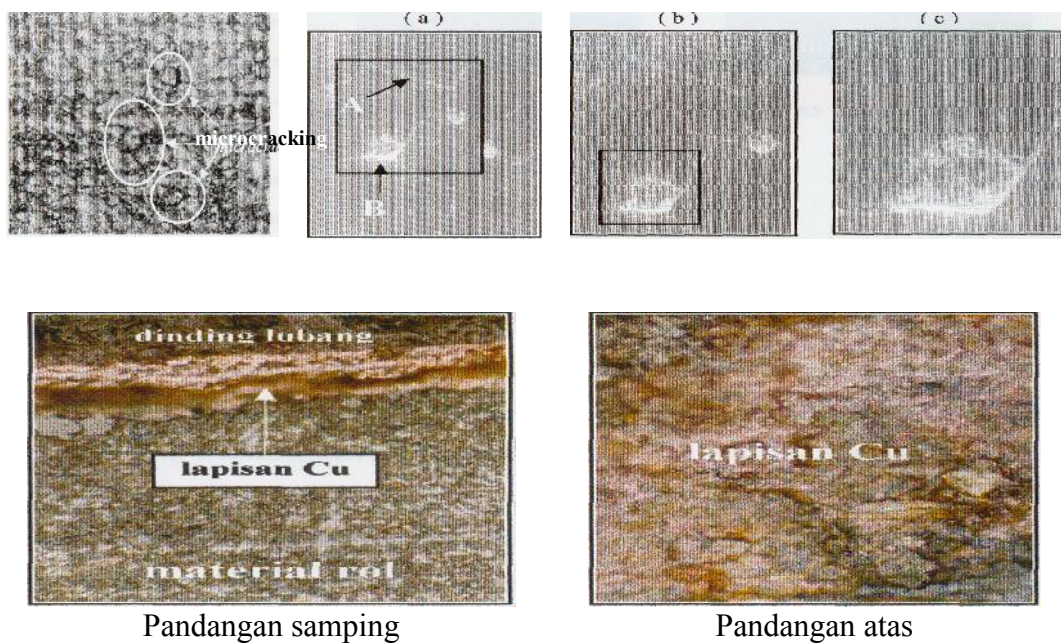
Gambar 7: Lubang-lubang kecil pada permukaan rol tedapat lapisan Cu

Microcracking yang terjadi pada permukaan rol akan dimasuki Cu dan menyebabkan terjadinya lapisan Cu pada dasar retakan sehingga bagian material

diatas lapisan Cu akan lepas sehingga terbentuk kawah-kawah kecil dipermukaan rol.

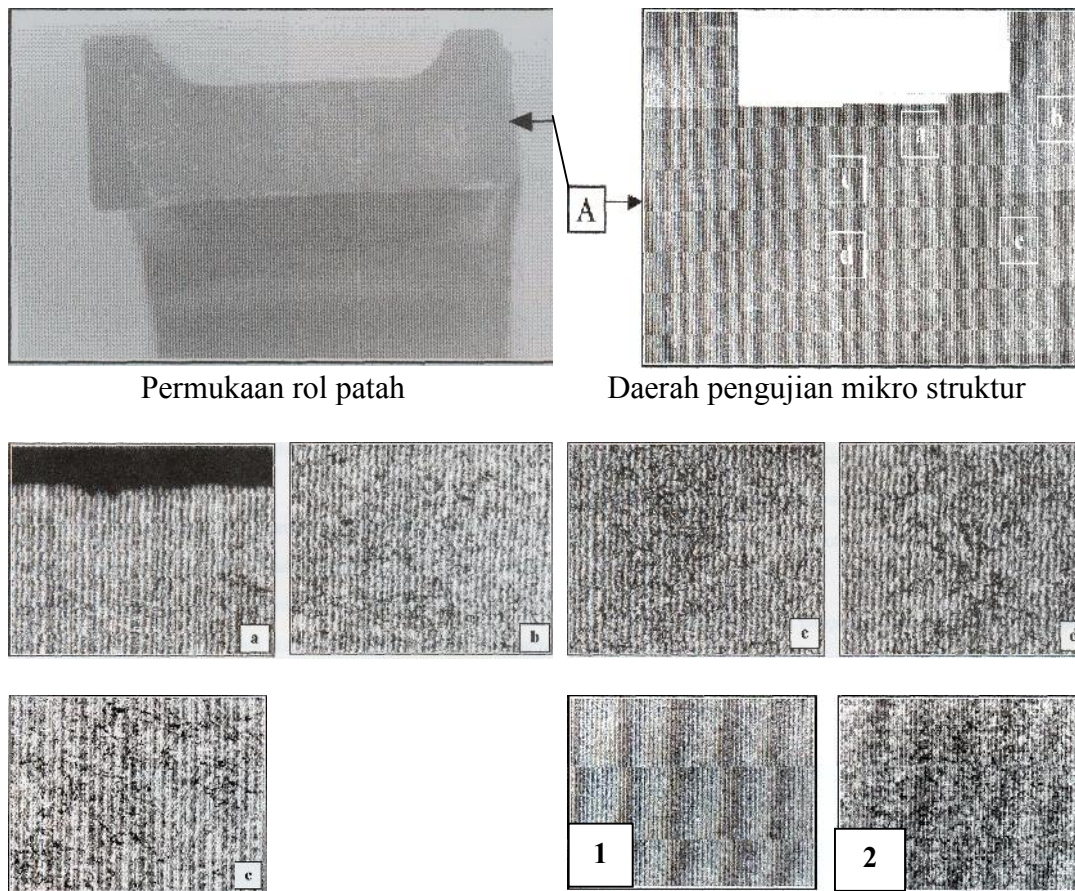
Gambar 8: Gambar penyebaran struktur mikro penampang bidang patah

Kekerasan bagian dalam rol yang rusak setelah pemakaian ternyata tidak merata dan ini dapat dilihat pada gambar struktur mikro pada penampang yang sama namun strukturnya tidak sama (lihat gambar a s/d e). Pada gambar no 1 memperlihatkan struktur mikro sebelum dilakukan perlakuan

panas dan kekerasannya 185 HB. Gambar no 2 memperlihatkan struktur mikro setelah rol diproses perlakuan panas dengan kekerasan 52 HRc. Jika dilihat dari bentuk patahan dari penampang rol yang rusak termasuk patah karena rapuh.

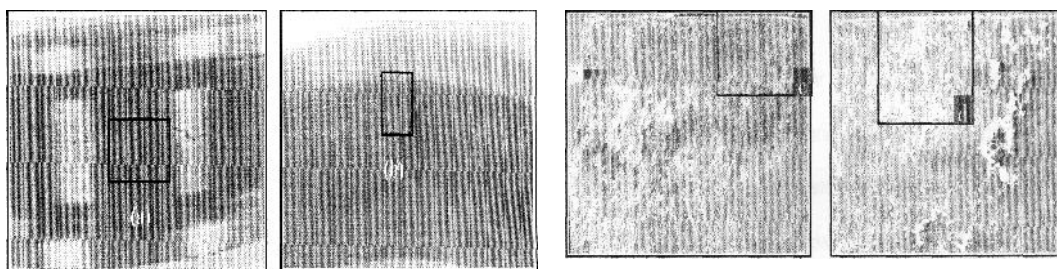
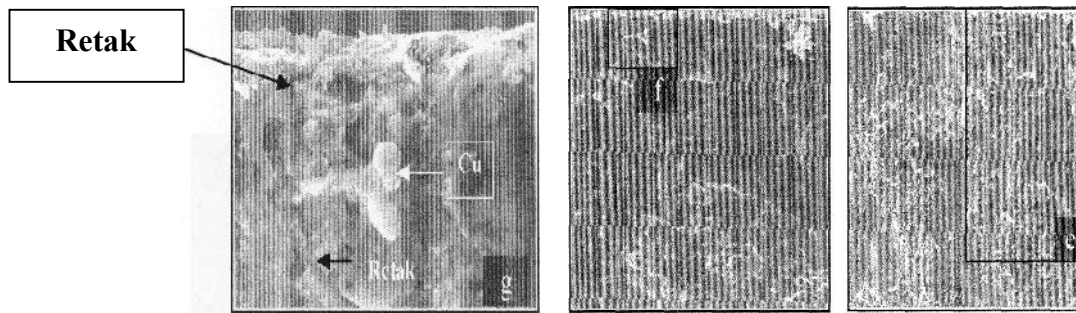
Gambar 9 : Penetrasi Cu ke dalam rol

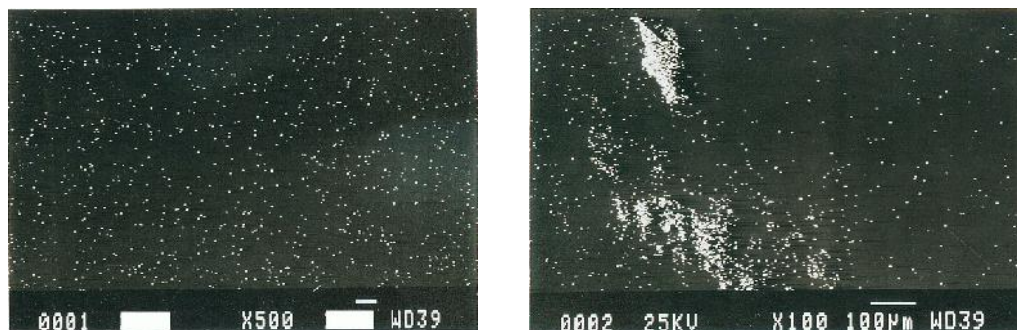
Gambar 10 : Difusi Cu ke dalam rol

Proses perlakuan panas baja ASSAB-2M sudah sesuai dengan spesifikasi jika digunakan untuk proses pengerolan panas *cooper rod*. Pada temperatur reduksi 705 °C akan menyebabkan terjadinya difusi Cu kedalam Fe. Terjadinya kekasaran permukaan rol yang mengakibatkan retakan halus, terjadinya penetrasi Cu pada daerah retakan dan tekanan reduksi, akan menyebabkan penetrasi Cu ke dalam rol disamping terjadinya difusi Cu ke dalam rol akibat temperatur reduksi.
