ANALISA KERUSAKAN JALAN DENGAN MENGGUNAKAN METODE BINA MARGA UNTUK MENENTUKAN PRIORITAS PENANGANAN PADA JALAN TRUNOJOYO – KARANGREJO KABUPATEN TULUNGAGUNG

M. Robi¹⁾, Togi H. Nainggolan²⁾ dan Mohammad Erfan³⁾

¹²³⁾ Program Studi Teknik Sipil S-1, Institut Teknologi Nasional Malang
Email: 1721168.robi@gmail.com

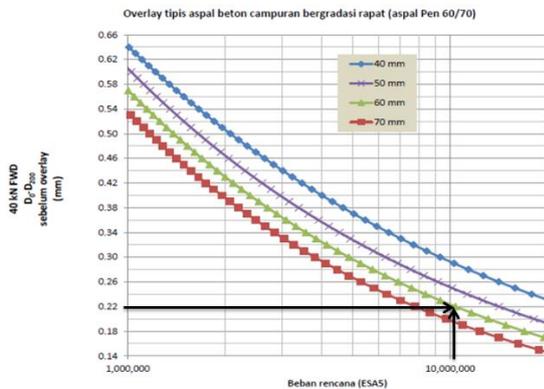
Grafik 2 Tebal Overlay Tipis Berdasarkan Lengkung Lendutan (FWD)
 Sumber: Analisa Data, 2022

Nilai lengkung lendutan wakil = 0,223

Nilai ESA5 = 10.451.489,06

Berdasarkan diatas, didapatkan Tebal *Overlay* Tipis adalah sebesar 60 mm. Ketebalan tersebut telah memenuhi kriteria tebal *overlay* minimum berdasarkan lendutan maksimum untuk mencegah terjadinya deformasi permanen dan retak leleh. Jadi, dapat disimpulkan bahwa Tebal *Overlay* (AC-WC) untuk ruas Jalan Trunojoyo – Karangrejo adalah 60 mm atau 6 cm atau 0,06 m.
