ANALISIS SISTEM INFORMASI DATABASE KONDISI JEMBATAN DENGAN METODE BRIDGE MANAGEMENT SYSTEM (Studi Kasus Jembatan Di Kabupaten Flores Timur)

Yosimson P. Manaha¹, Togi Nainggolan², Vega Aditama³
Program Studi Teknik Sipil S-1, Institut Teknologi Nasional Malang.
Jalan Bendungan Sigura – gura No 2, Kota Malang
E-mail: yosimson_manaha@lecturer.itn.ac.id

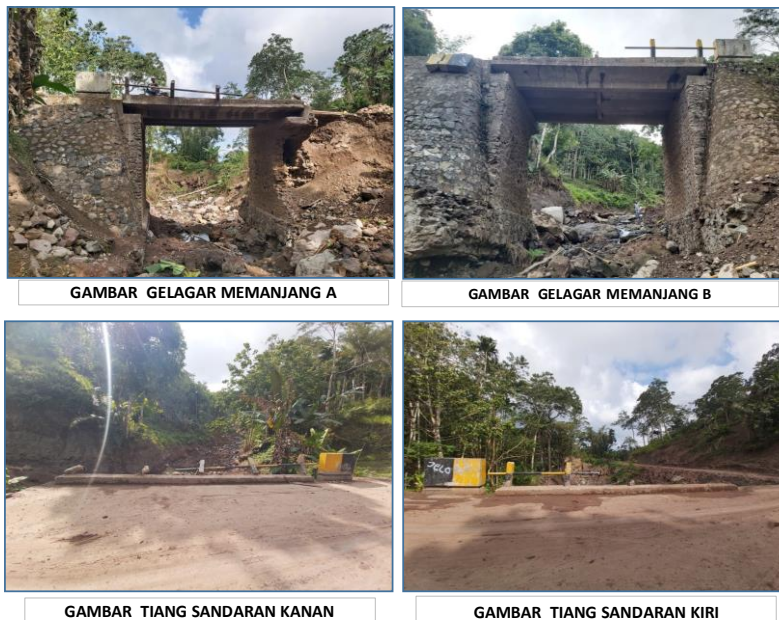
Gambar 3. Pengamatan Gelagar Memanjang dan Tiang Sandaran

Jembatan Pandai Terletak di Lokasi KM 6+028 dengan panjang bentang jembatan 9 meter. Pengamatan pertama adalah kondisi gelagar memanjang dan tiang sandaran. Dapat

diketahui bahwa gelagar memanjang masih dalam kondisi baik dan tiang sandaran rusak dan segera memerlukan perbaikan.

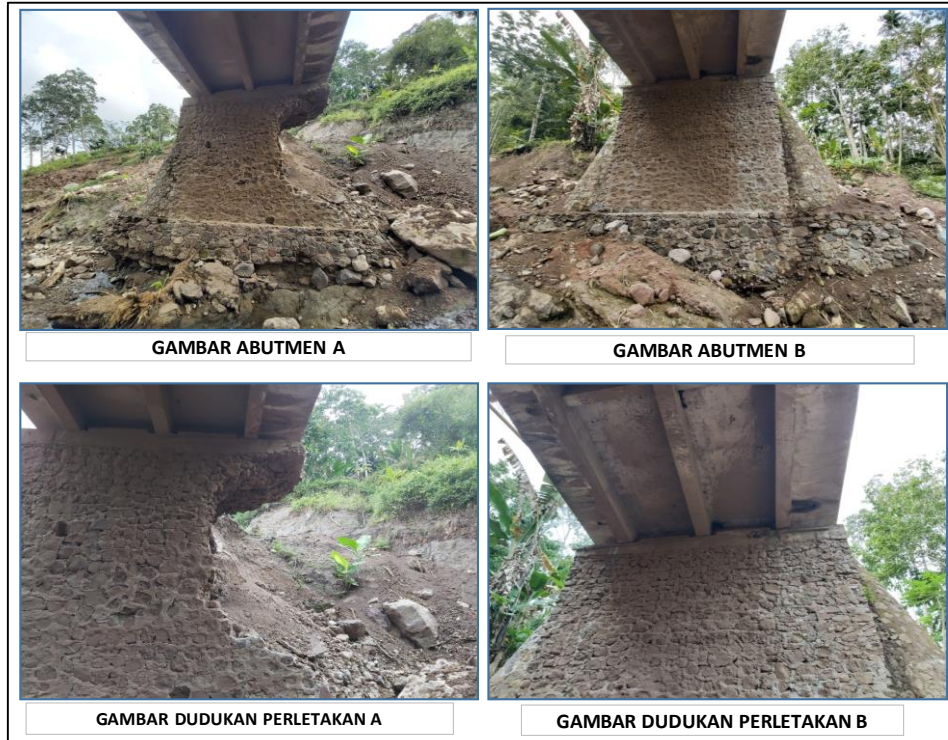
Gambar 4. Pengamatan Abutmen dan Perletakan

Kondisi abutmen yang telah diamati menunjukkan bahwa abutmen A mengalami kerusakan struktur yang bisa dikarenakan

gerusan air sungai. Perlu adanya perbaikan agar bangunan di atas abutmen tidak mengalami kerusakan.

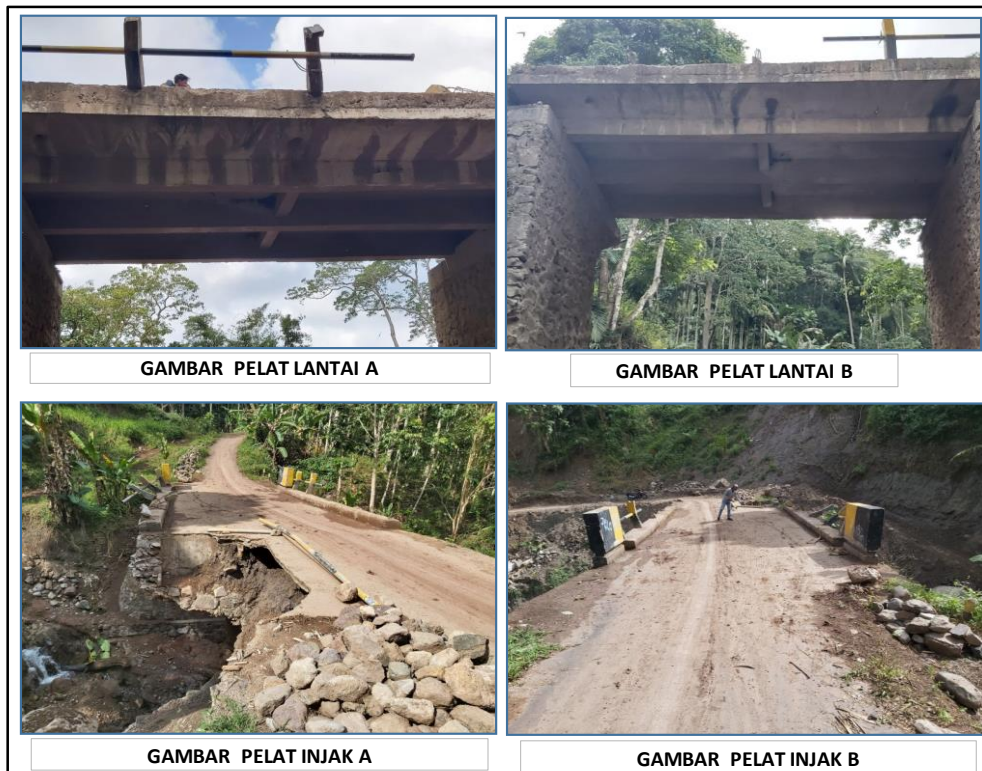
Gambar 5. Pengamatan Pelat Lantai Kendaraan

Telah dilakukan pengamatan pada pelat lantai jembatan. Kondisi pelat lantai kendaraan masih bagus, struktur tidak ada yang rusak. Namun

dengan adanya longsor dari lereng bukit di samping jembatan seperti pada gambar 5, bisa mempengaruhi kekuatan pelat lantai.

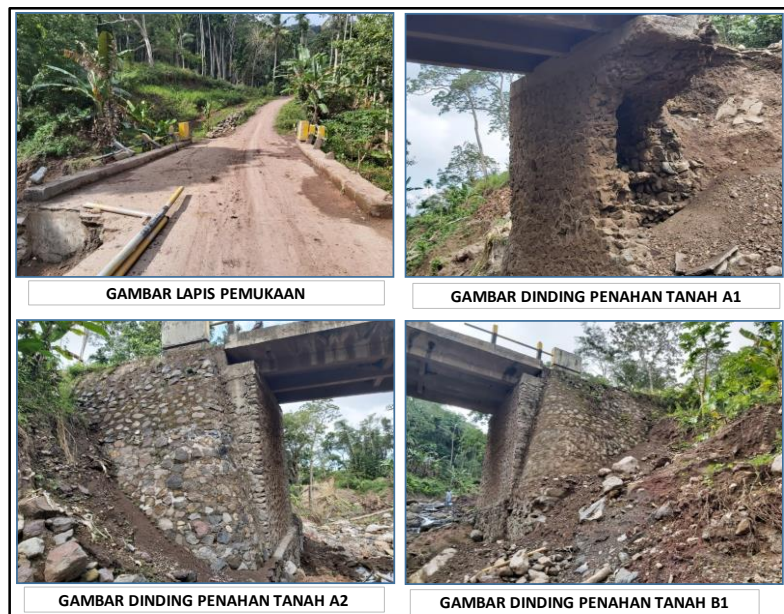
Gambar 6. Pengamatan pada Dinding Penahan Tanah

Dinding Penahan tanah perlu ditambahkan pada area B1 pada gambar 6. Kerusakan yang parah akibat gerusan air sungai dan tidak adanya dinding penahan tanah mengakibatkan abutmen mengalami kerusakan dan masuk dalam kondisi kritis. Rekomendasi pada kajian terhadap

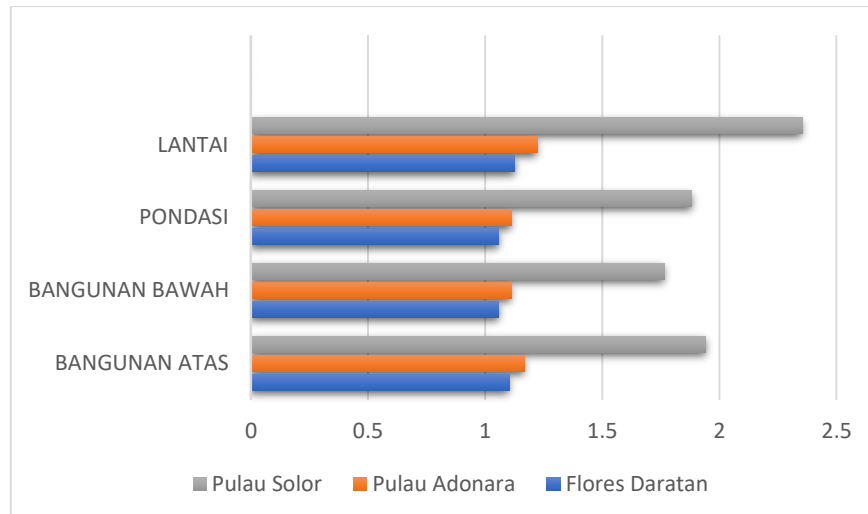
Gambar 7. Grafik Nilai kondisi rata- rata pada jembatan di Kabupaten Flores Timur

Pada Gambar 7, dapat disimpulkan bahwa tingkat kerusakan tertinggi terjadi pada elemen pelat lantai kendaraan jembatan. Perlunya fokus penanganan rehabilitasi konstruksi pada elemen jembatan tersebut dikarenakan elemen tersebut berinteraksi langsung dengan kendaraan, jika

ada lubang, retak struktur dan kerusakan lain yang membahayakan kendaraan seharusnya segera diperbaiki. Dari grafik tersebut juga menunjukkan bahwa jembatan di Pulau Solor adalah yang paling banyak mengalami kerusakan.

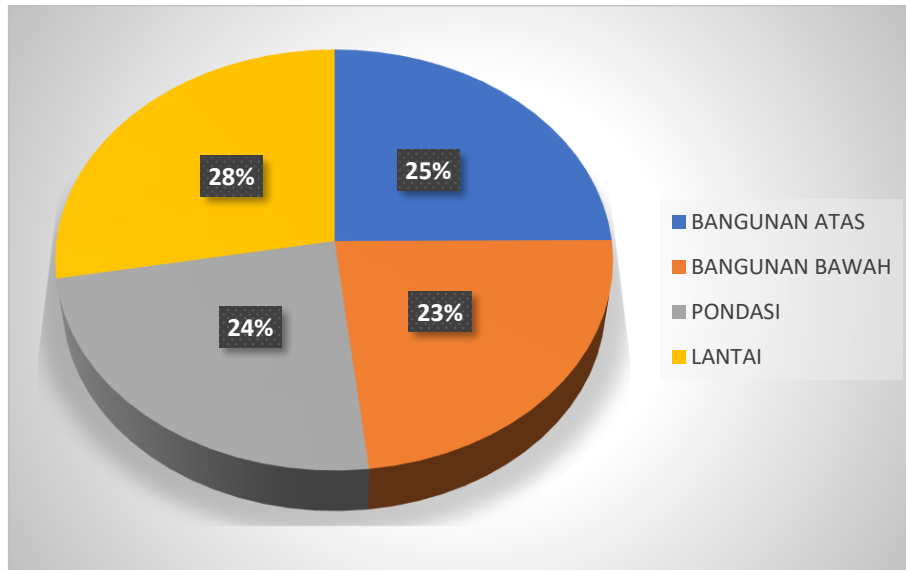
Gambar 8. Grafik Presentase kerusakan elemen jembatan di Kabupaten Flores Timur

Elemen yang paling rusak sebagian besar adalah pelat lantai kendaraan dengan total 28%. Jadi penting untuk perawatan berkala pada pelat lantai kendaraan. Dikarenakan

bertambahnya muatan yang lewat memungkinkan untuk rusaknya pelat lantai kendaraan.

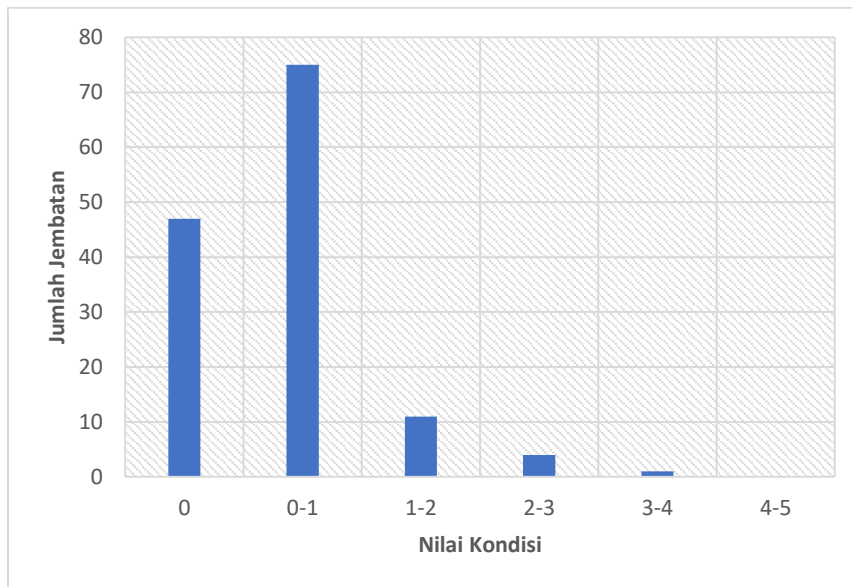
Gambar 9. Jumlah Jembatan dengan Parameter Nilai Kondisi

Berdasarkan data yang telah diambil, terdapat 58 Jembatan yang tidak mengalami kerusakan, contohnya di jembatan Lohayong; Terdapat 65 Jembatan yang kerusakannya hanya sedikit dan tidak perlu perbaikan, contohnya jembatan Kenere; Terdapat 10 jembatan yang rusak dengan pemantauan (perbaikan preventive) contoh di jembatan

Leworahang; Terdapat 3 Jembatan dengan kerusakan yang membutuhkan perbaikan segera, contoh di jembatan Waiknawe; dan Terdapat 2 jembatan dengan kondisi kritis (perlu rehabilitasi), contoh jembatan Pandai. Adapun presentase keseluruhan nilai kondisi bisa dilihat di gambar 10.
