# INVESTIGASI KEBOCORAN PIPA BOILER PEMBANGKIT LISTRIK TENAGA UAP 65 MW

Rahmat Wicaksono <sup>1)</sup>, Mochammad Noer Ilman <sup>2)</sup>

<sup>1),2)</sup>Teknik Mesin Universitas Gadjah Mada  
JL. Grafika, No. 2, Bulaksumur, Sinduadi, Mlati, Sleman  
Email : [rahmat\\_wic@yahoo.com](mailto:rahmat_wic@yahoo.com)

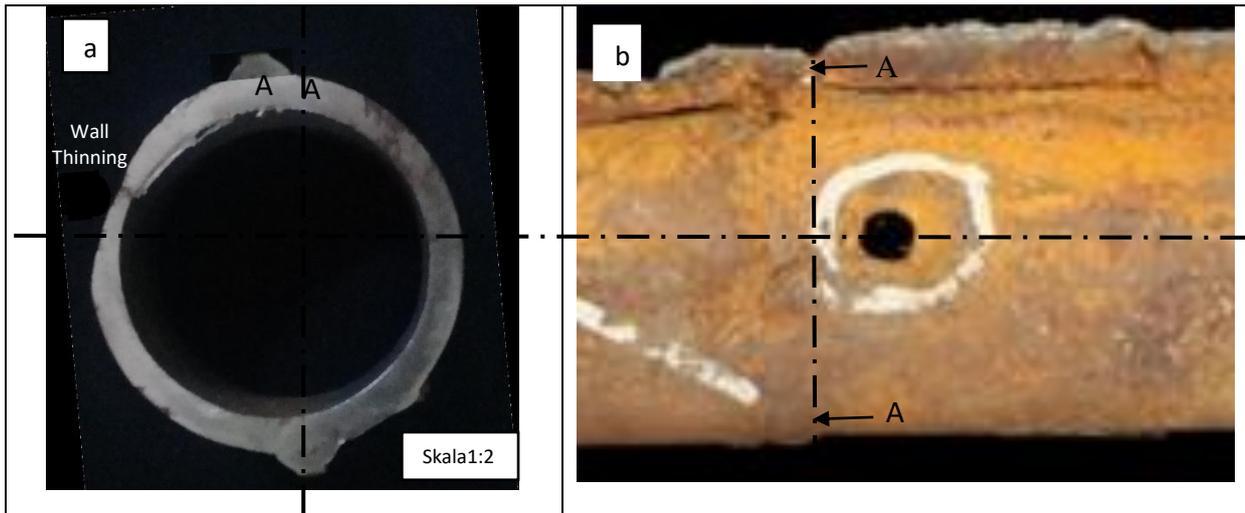
Beberapa pengujian dilakukan pada penelitian ini. Pada penelitian ini dilakukan pengukuran run out dengan hasil pemeriksaan seperti yang ditunjukkan pada gambar 1. Pada gambar 1.a ditunjukkan bahwa pada sisi pipa mengalami penipisan ketebalan dari sisi luar. Pada gambar 1.b ditunjukkan bahwa pada sisi yang mengalami kebocoran terdapat pada bagian pipa yang mengalami penipisan ketebalan dan di sekitar lubang, pipa juga mengalami korosi.

Gambar 1 (a). Potongan melintang pipa *waterwall boiler*. (b). Gambar pipa *waterwall* yang bocor.

Pada bagian pipa yang mengalami kebocoran terdapat di daerah pipa yang mengalami penipisan ketebalan dan di sekitar lubang, pipa juga mengalami korosi. Hal ini semakin membuktikan bahwa kebocoran disebabkan oleh korosi oksidasi.

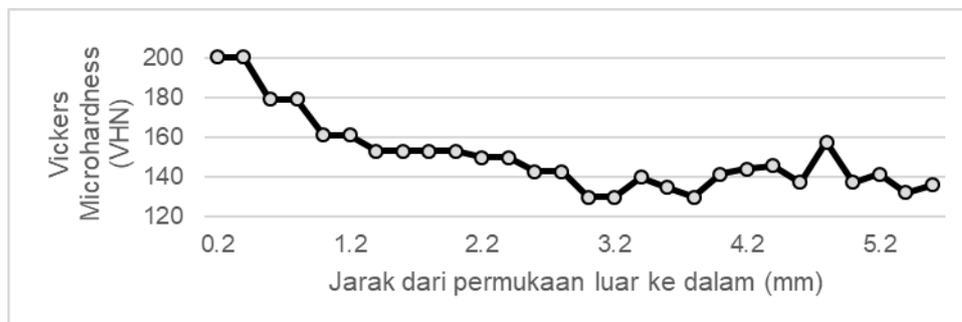
Gambar 2. Hasil Uji Kekerasan

Pengujian berikutnya adalah uji keras. Pada uji keras ini diperoleh data yang ditunjukkan pada gambar 2. Dari hasil uji kekerasan diperoleh bahwa permukaan luar pipa memiliki nilai kekerasan yang lebih tinggi daripada permukaan dalam. Hal ini dapat disebabkan oleh proses oksidasi yang terjadi pada permukaan luar pipa. Proses oksidasi menyebabkan terbentuknya lapisan oksida pada pipa bagian luar sehingga permukaan pipa menjadi lebih keras.

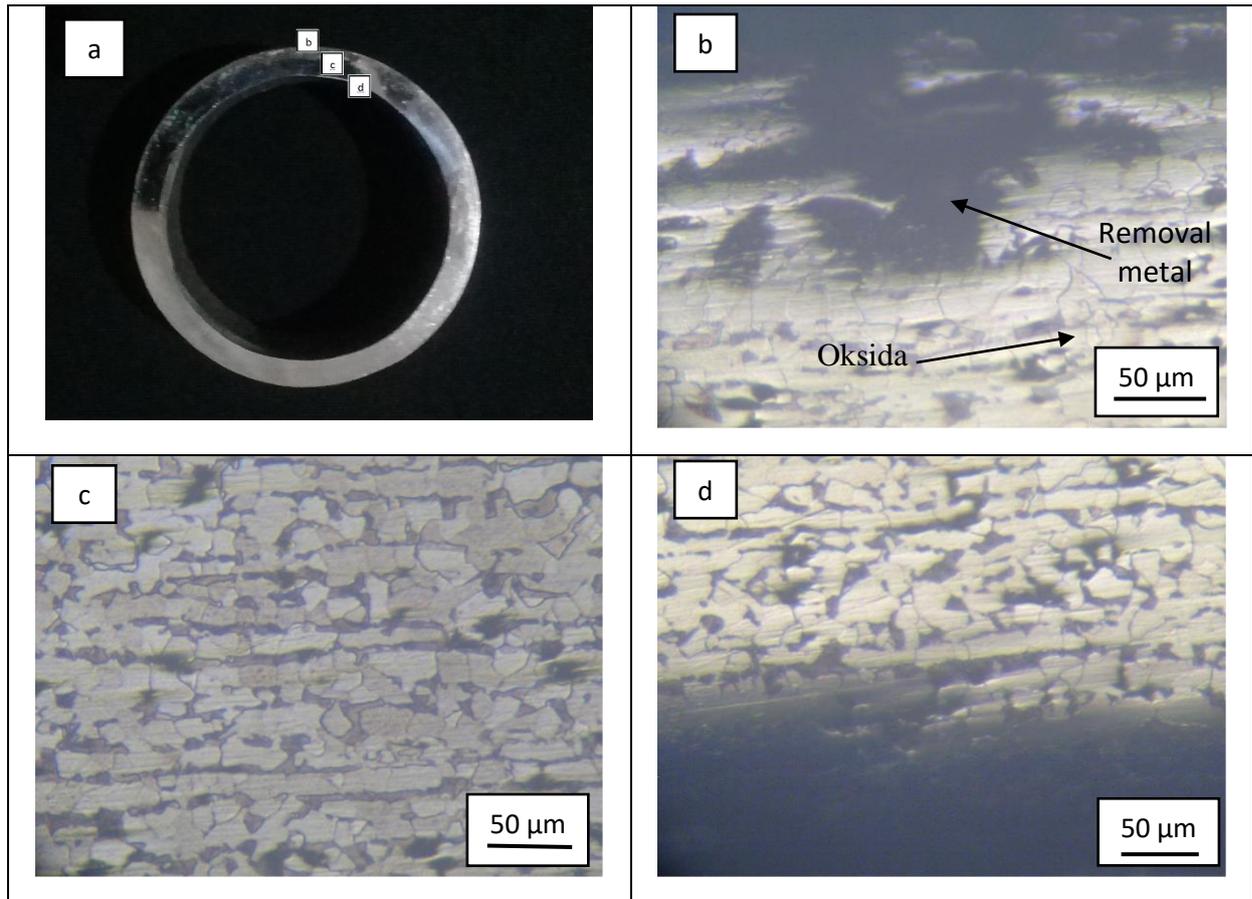
Gambar 3. Hasil Uji Mikro Struktur Pipa *Waterwall Boiler* (a) potongan pipa (b) struktur mikro permukaan luar pipa, (c) struktur mikro permukaan tengah pipa (d) struktur mikro permukaan dalam pipa

Pengujian terakhir adalah uji struktur mikro. Hasil uji struktur mikro ditunjukkan seperti pada gambar 3. Gambar 3.a menunjukkan potongan pipa dan titik yang diamati struktur mikronya. Gambar 3.b menunjukkan struktur mikro pada permukaan pipa *waterwall* bagian luar. Pada permukaan luar pipa terdapat cekungan yang disebabkan terlepasnya butiran (*removal material*) oleh produk korosi yang menempel di permukaan. Lepasnya butiran (*grain*) pada bagian permukaan dapat disebabkan oleh oksidasi.

Adanya cekungan yang disebabkan oleh terlepasnya butiran material oleh produk korosi yang menempel di permukaan. Lepasnya butiran pada bagian permukaan dinding pipa dapat disebabkan oleh oksidasi [7]. Hal tersebut ditunjukkan pada hasil uji kekerasan dan struktur mikro. Oksidasi dimulai dari lepasnya Fe menjadi  $Fe^{2+}$  karena bereaksi dengan lingkungan. Ion elektron  $2e^-$  bereaksi dengan oksigen sehingga membentuk ion  $O^{2-}$ . Lalu  $Fe^{2+}$  akan beroksidasi dengan  $O^{2-}$  membentuk senyawa FeO (lapisan pertama oksidasi). Selanjutnya FeO akan bereaksi dengan oksigen maka akan menjadi  $Fe_3O_4$  (lapisan kedua oksidasi) dan  $Fe_2O_3$  (lapisan ketiga oksidasi).

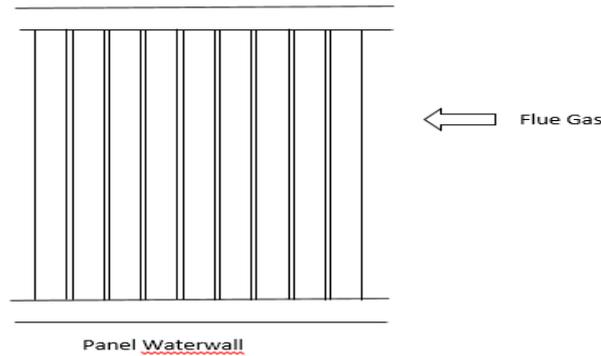
Gas buang hasil pembakaran mengalami kontak dengan permukaan luar pipa *waterwall boiler*, seperti pada gambar 4. Reaksi kimia antara material pipa dengan gas hasil pembakaran/gas buang mempengaruhi terjadinya korosi pada dinding luar pipa *waterwall boiler*.

Gambar 4. Ilustrasi Kontak Antara *Flue Gas* Dengan Pipa *Waterwall*

Permukaan dinding pipa *waterwall* bagian luar terlihat berwarna oranye. Fenomena yang terjadi pada dinding pipa *fire side* adalah terjadinya korosi temperatur tinggi atau korosi oksidasi. Warna oranye pada pipa merupakan produk korosi (karat). Produk korosi menempel pada permukaan dinding pipa *waterwall* bagian luar.

Untuk mencegah terjadinya korosi oksidasi beberapa hal dapat dilakukan antara lain: pengaturan *excess air*, SOP pengoperasian dan pemeliharaan boiler dilaksanakan dengan baik, cek dan kalibrasi sensor temperatur di boiler secara rutin, cek kondisi pipa boiler saat *overhaul*, dan lain-lain.

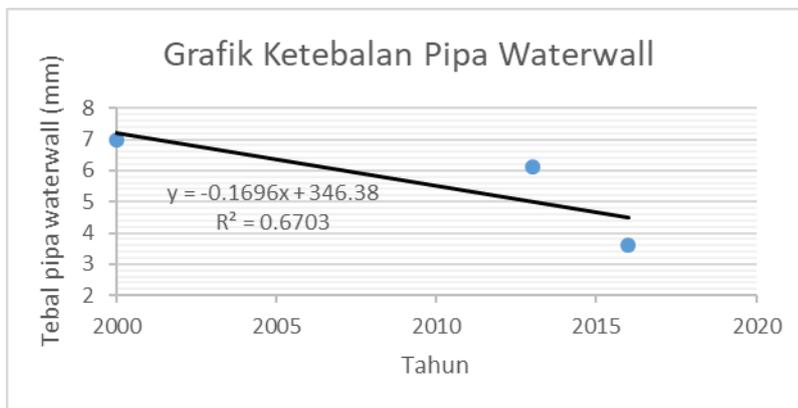
Data ketebalan pipa dari sejak pengoperasian tahun 2000 hingga tahun 2016 dikumpulkan dan diplot menjadi bentuk grafik, yang ditunjukkan pada gambar 6, kemudian dapat diketahui persamaannya. Persamaan yang diperoleh adalah

Dari persamaan tersebut dapat diprediksi bahwa pada tahun 2019 maka tebal pipa adalah 3,96 cm atau sekitar 71% dari tebal pipa awal. Oleh karena itu perlu segera dilakukan *retubing* agar tidak mengalami kegagalan akibat penipisan ketebalan pipa.

Gambar 6. Grafik Ketebalan Pipa *Waterwall*
