## ANALISIS PENYEBAB KERUSAKAN EQUALIZER BAR PADA UNIT BULLDOZER

Achmad Husen<sup>1)</sup>, Madinah<sup>2)</sup>

<sup>1),2)</sup>Program Studi Teknik Mesin, Institut Sains dan Teknologi Nasional  
Bhumi Srengseng Indah, Jakarta 12640  
Email :madin.istn12@gmail.com

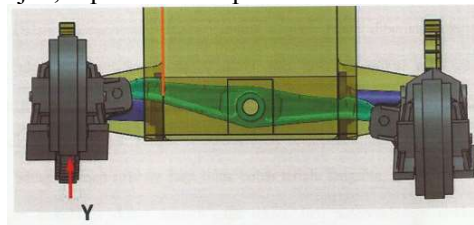
Gambar 5. Posisi track frame saat medan miring dan menanjak

Yaitu kondisi dimana diasumsikan terjadi pada satu track frame terangkat sebelah karena kondisi medan yang miring dan menanjak, seperti terlihat pada Gambar 5.

Dengan kondisi miring tersebut maka equalizer bar akan terangkat sebelah menerima gaya radial pada sumbu y, terlihat seperti pada Gambar 5. Equalizer bar dipasang pada bracket yang melekat pada rangka roda rantai, joining equalizer bar dan poros pada bracket menggunakan alignment bearing. Alignment bearing memiliki kemampuan untuk berputar pada sumbu x dan z. sehingga walaupun kondisinya terangkat dan miring maka posisi equalizer bar akan tetap lurus dan tidak terpuntir<sup>[4][5]</sup>. Oleh karenanya posisi dudukan equalizer bar pada poros di bracket tersebut harus memiliki jarak yang cukup, sehingga saat terjadi posisi naik maka equalizer bar memiliki ruang untuk menjaga posisinya tetap lurus. Untuk kondisi ini maka pembebanan akan sama dengan kondisi 1.

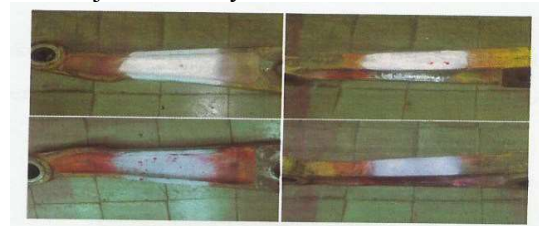
Gambar 7. NDT – Penetran

Equalizer Bar mengalami patah pada posisi antara dudukan poros tengah dan tepi. Jarak patah dari poros tengah sebesar 348 mm seperti ditunjukkan pada Gambar 6. Untuk mengetahui apakah terjadi retak pada sisi sebelahnya dilakukan pemeriksaan NDT - Die Penetran seperti terlihat pada Gambar 7, menunjukkan hasil Die - Penetran pada sisi sebelah tidak menunjukkan adanya tanda - tanda keretakan.

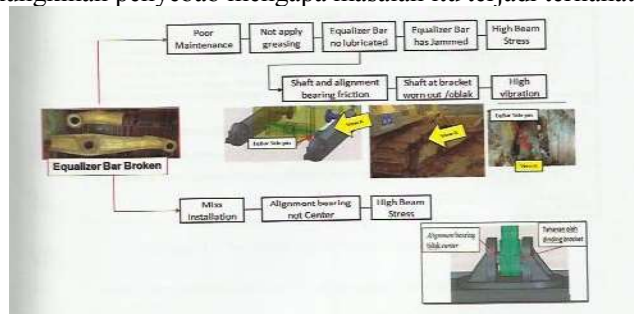
Gambar 11. Kemungkinan penyebab Equalizer Bar Patah

Untuk mempermudah menganalisa penyebab patahnya *Equalizer bar* diluar sisi material, maka dibuatkan beberapa kemungkinan penyebab mengapa masalah itu terjadi terlihat pada Gambar 11.

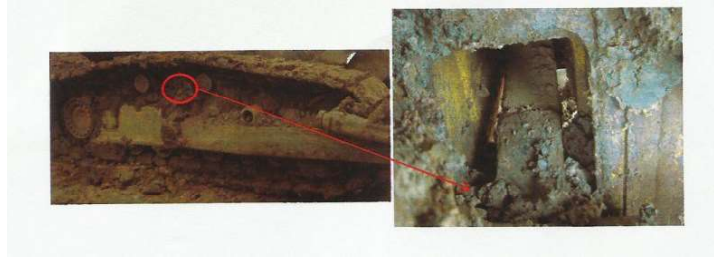
Gambar 12. Kondisi Fitting Equilizer Bar

Berdasar dari survey lapangan/jodsite banyak ditemukan *fitting grease* untuk pelumasan *equalizer bar* terhambat oleh tanah lumpur yang mengering sehingga tidak memungkinkan untuk melakukan pelumasan dengan baik Dikarenakan *Fitting grease* yang rusak dan dapat dilakukan *greasing* seperti terlihat pada Gambar 12

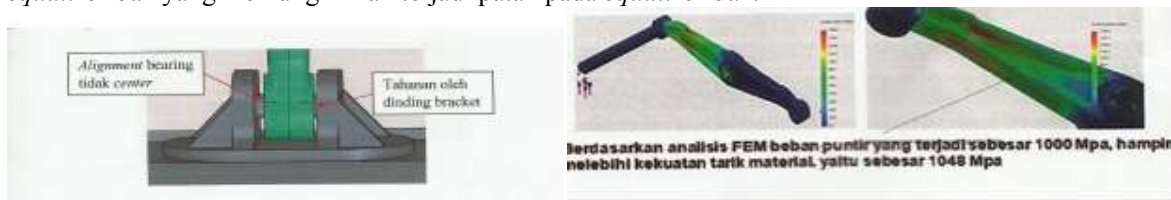
Ditemukan posisi dudukan *equalizer bar* tidak center seperti ditunjukkan pada Gambar 13 dan 14. Maka pada posisi menanjak atau miring *equalizer bar* naik sebelah sehingga *equalizer bar* akan berputar dan didukung oleh *alignment bearing* untuk mempertahankan posisi lurus. Karena tidak center maka terjadi tahanan pada sisi *bracket* dudukan *equalizer bar*, hal ini menyebabkan puntiran pada *equalizer bar* sehingga tegangan yang terjadi bertambah hampir mendekati nilai kekuatan tarik material *equalizer bar* yang memungkinkan terjadi patah pada *equalizer bar*.

Gambar 13. Beban puntir yang terjadi akibat Dudukan *Equalizer bar* tidak center

1. Kualitas material secara umum cukup baik dari hasil uji laboratorium, yaitu uji komposisi kimia dan sifat mekanik masuk dalam standar yang ditentukan.
2. Patahnya *Equalizer bar* kemungkinan terjadi melalui modus fatiq akibat beban puntir, Puntiran terjadi bila ada kesalahan pemasangan dudukan *Equalizer bar* pada *bracket* yang tidak sesuai standar yaitu salah satu sisi terlalu dekat dengan dinding *frame bracket*, sehingga *equalizer bar* tidak bebas berputar dan tertahan *frame* dudukan *bracket*.
3. Tidak terjadi pelumasan yang baik pada *equalizer bar*, sehingga mengakibatkan *equalizer bar* tidak bergerak/tidak bisa bekerja sebagaimana fungsinya.

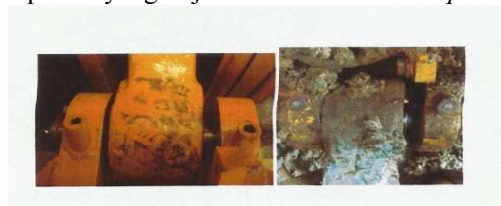
Gambar 14. Actual dudukan *equalizer bar* yang tidak normal
