## **Analisa Troubleshooting Tercampurnya Oil Brake dengan Oil Differential di Axle pada Articulated Dump Truck A40E No Unit IA 07 Site Muara Badak**

*H. Darma Aviva, Abdul Halim, Faisyal*

*Program Studi Teknik Alat Berat Politeknik Negeri Samarinda  
Jl. Ciptomangunkusumo Kampus Gunung Lipan PO. Box. 1314  
Telp. (0541) 260588 Ext. 232 Fax. (0541) 260533  
E-mail : avivadarma70@gmail.com*

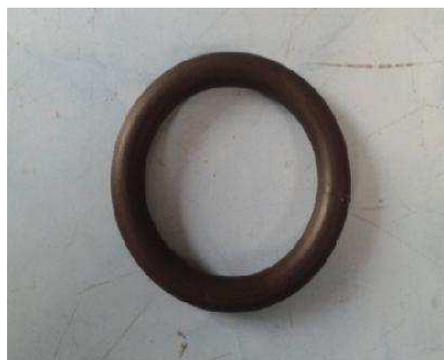
Gambar 3. *Sealing Ring*

*Sealing Ring* berfungsi sebagai pembatas untuk mencegah kebocoran fluida. Apabila *sealing ring* seperti pada gambar 3. rusak, maka *oil brake* akan bocor dan masuk ke *axle*. Ada beberapa kasus yang menyebabkan *sealing ring* rusak :

1. Terlalu lama dicuci dengan minyak, maka *sealing ring* akan mengalami perubahan sifat, misalnya kemampuan elastisitas, kelenturan, mampu rekat terhadap bahan lain dan perubahan dimensi,
2. Tergores atau tersayat sehingga *sealing ring* cacat

Langkah Perbaikan:

Mengganti *Sealing Ring*

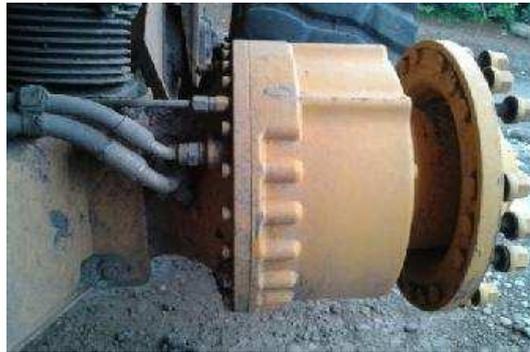
Gambar 4. Hose pada Wheel Brake

*Hose* seperti pada gambar 4 berfungsi sebagai sirkuit aliran *oil brake*.

Penyebab : *Hose* bocor maka *brake* tidak berfungsi dengan baik, karena *oil* keluar dari sirkuit dan *brake* mengalami *low pressure*

Langkah Perbaikan :

Mengganti seal pada *Hose*, memasang *Hose* dengan benar sesuai petunjuk langkah-langkah *Assembling*.

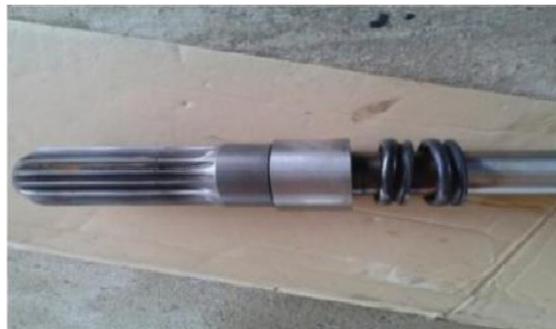
Gambar 5. Mis Assembling rangkaian Shaft Axle

Terjadi Mis (kesalahan) dalam proses perakitan (*assembling*) seperti terlihat pada gambar 5.

Penyebab:

1. Kurang komunikasi antara mekanik pada saat pergantian shift.  
Hal inilah yang menjadikan mis assembling terjadi karena setelah dilakukan pergantian shift, tidak tersambungny komunikasi, apa yang sudah dilakukan oleh kelompok mekanik shift awal, yang seharusnya menginformasikan apa saja yang tadi dikerjakan, untuk dikerjakan shift berikutnya.

2. Tanpa buku panduan atau *Log Book*.

Buku panduan atau *Log Book* diperlukan untuk memandu kelompok mekanik pada urutan proses pemasangan komponen, untuk mencegah kesalahan pemasangan.

Langkah Perbaikan:

Memperbaiki cara berkomunikasi antar mekanik, dengan memberi catatan yang terkait dari Unit pada *Log Book* oleh mekanik Shift Awal yang akan dibaca oleh mekanik Shift berikutnya.

- a. Buku panduan atau *Log Book* selalu tersedia, yang berada dibawah tanggung jawab Instruktur *Site*.
- b. Menyusun Shaft Axle dengan benar seperti pada gambar 6. dibawah ini:
