## **ANALISIS PENILAIAN KERUSAKAN JALAN DAN ALTERNATIF PERBAIKAN PERKERASAN DI JALAN BYPASS GEMPOL**

**Abdul Hamid Al Imadi<sup>1</sup>, dan Nurani Hartatik<sup>2</sup>**

<sup>1</sup>Jurusan Teknik Sipil, Universitas 17 Agustus 1945 Surabaya, Jl. Semolowaru 45, Surabaya  
Email : hamidalimadi04@gmail.com

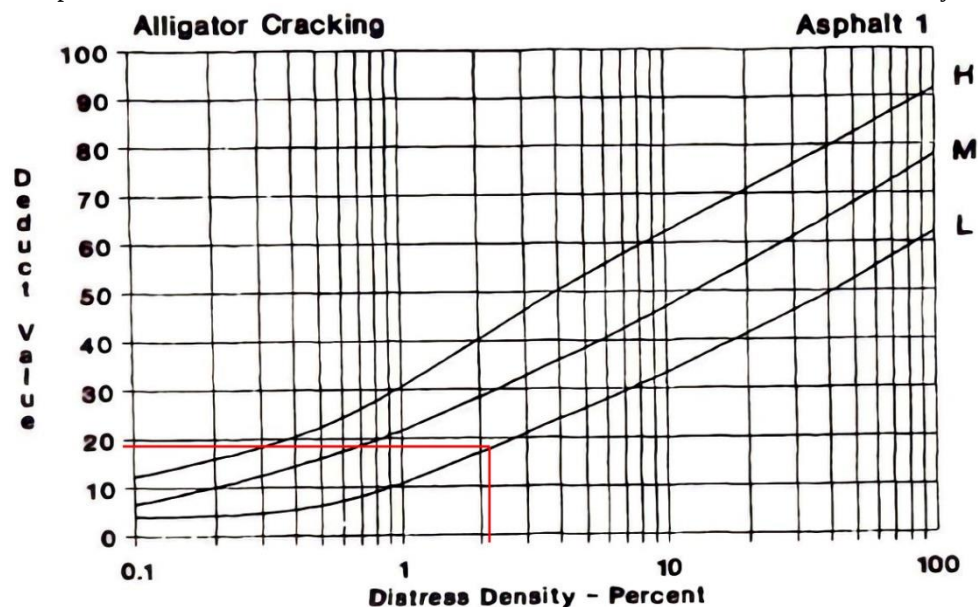
Gambar 4. Hasil Grafik Deduct Value Retak Kulit Buaya

- R. Kulit Buaya (L)  $= \frac{8,99}{7 \times 100} \times 100 = 2,25\%$
- R. Pinggir (L)  $= \frac{3,88}{7 \times 100} \times 100 = 0,97\%$
- Lubang (L)  $= \frac{0,33}{7 \times 100} \times 100 = 0,08\%$
- R. Memanjang & melintang (L)  $= \frac{5,13}{7 \times 100} \times 100 = 1,28\%$
- R. Memanjang & melintang (M)  $= \frac{5,80}{7 \times 100} \times 100 = 1,45\%$

Untuk mendapatkan nilai DV, nilai kerapatan (*density*) yang telah diperoleh dimasukkan pada grafik DV untuk mendapatkan nilai *deduct value*. Berikut contoh nilai DV untuk kerusakan retak kulit buaya :

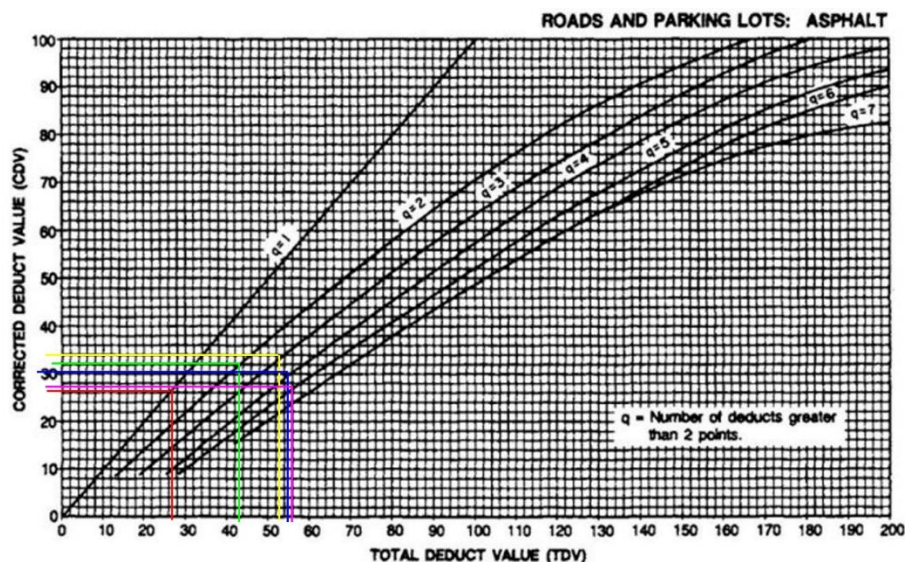
Gambar 5. Hasil Grafik Hubungan Antara CDV dan TDV

Nilai pengurang izin (q) didefinisikan sebagai jumlah *deduct value* (DV) yang memiliki nilai lebih besar dari 2. Dalam grafik diatas nilai CDV terbesar ditemukan pada q = 3 dengan nilai 34.

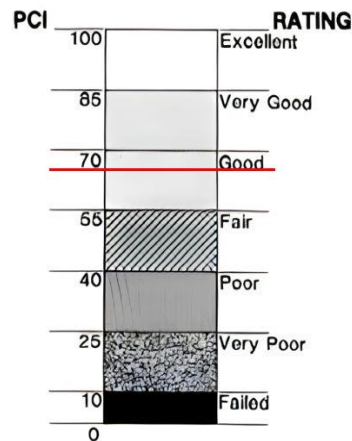
Gambar 6. Grafik Nilai PCI STA 0+000 – 0+100 Sampel 1A

Pada sampel 1A STA 0+000 – 0+100, nilai PCI yang diperoleh adalah 66. Nilai ini menunjukkan bahwa daerah yang ditinjau berada dalam kondisi baik (*good*).
