## **BENCANA JEMBATAN RUNTUH DAN PENANGANANNYA DI KOTA PURUK CAHU KABUPATEN MURUNG RAYA KALIMANTAN TENGAH**

**Eri Andrian Yudianto<sup>1</sup>, Vega Aditama<sup>2</sup>**

<sup>1,2</sup> Program Studi Teknik Sipil S-1, Institut Teknologi Nasional Malang

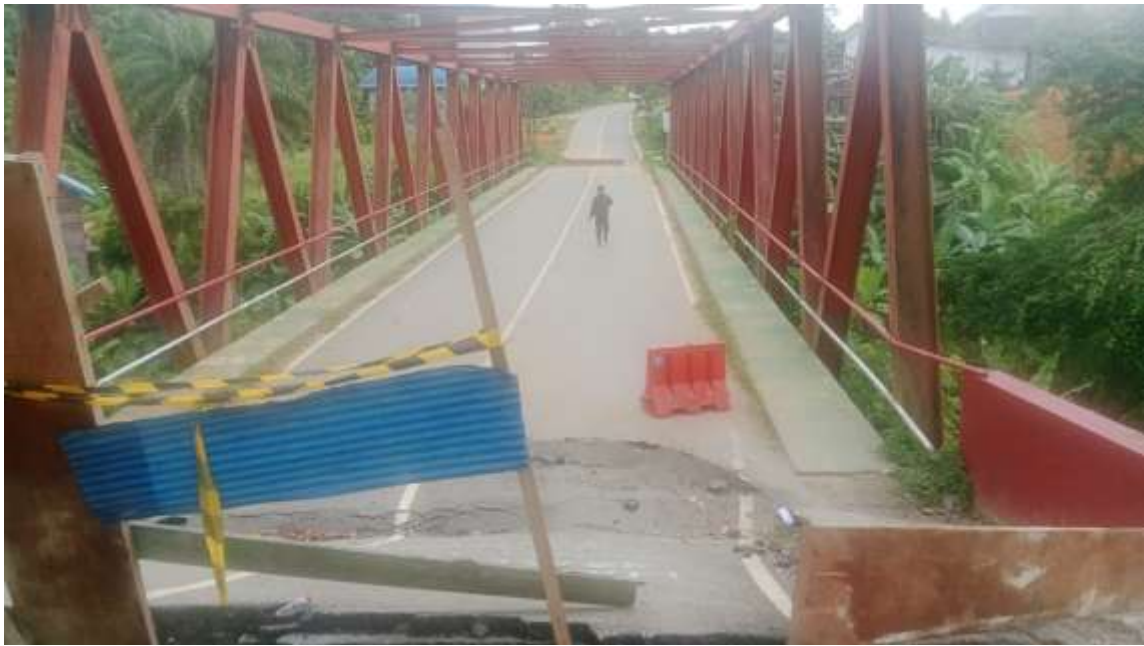
Penyebab keruntuhan pada salah satu abutment di bagian barat adalah Bentuk jembatan yang di bawah elevasi jalan melengkung ke bawah. Bentuk ini

menimbulkan dorongan secara horizontal pada bagian abutmen. Semakin tajam bentuk lengkungan, semakin besar nilai dorongan ke samping. Kita harus ingat, kita tentunya tidak merencanakan pondasi dengan menerima gaya horizontal cukup besar.

**Gambar 03.** Bentuk jembatan yang melengkung ke bawah dilihat dari BH-02 (barat)

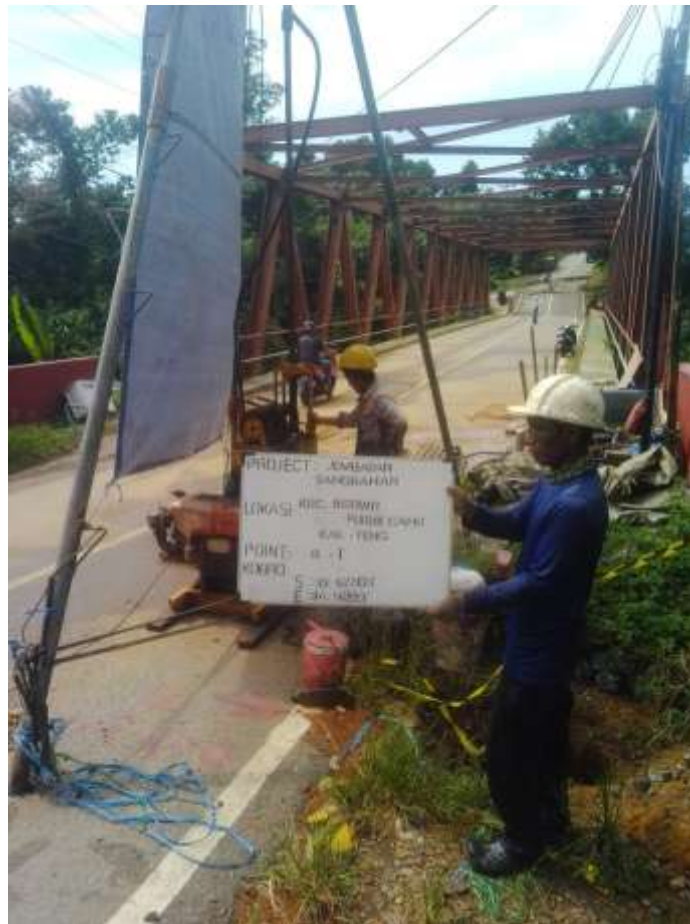
**Gambar 04.** Bentuk jembatan yang melengkung ke bawah dilihat dari BH-01 (timur)

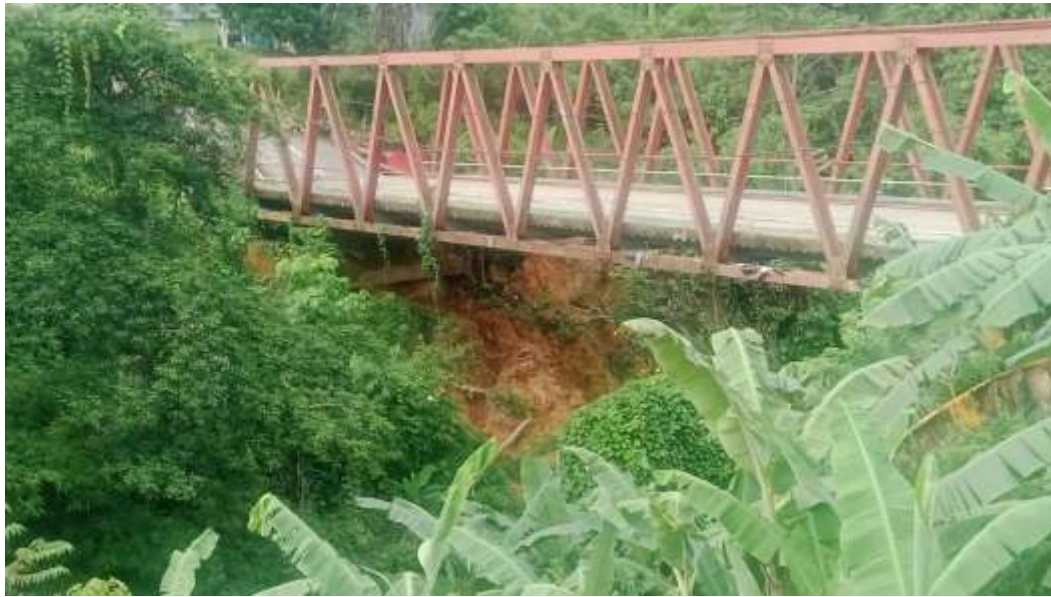
Abutment sempat terendam selama 2 hari, dan setelah itu air turun secara sangat cepat (rapid draw down) sambil membawa material tanah.

**Gambar 06.** Material tanah di bawah jembatan saat air sungai mengalami rapid draw down

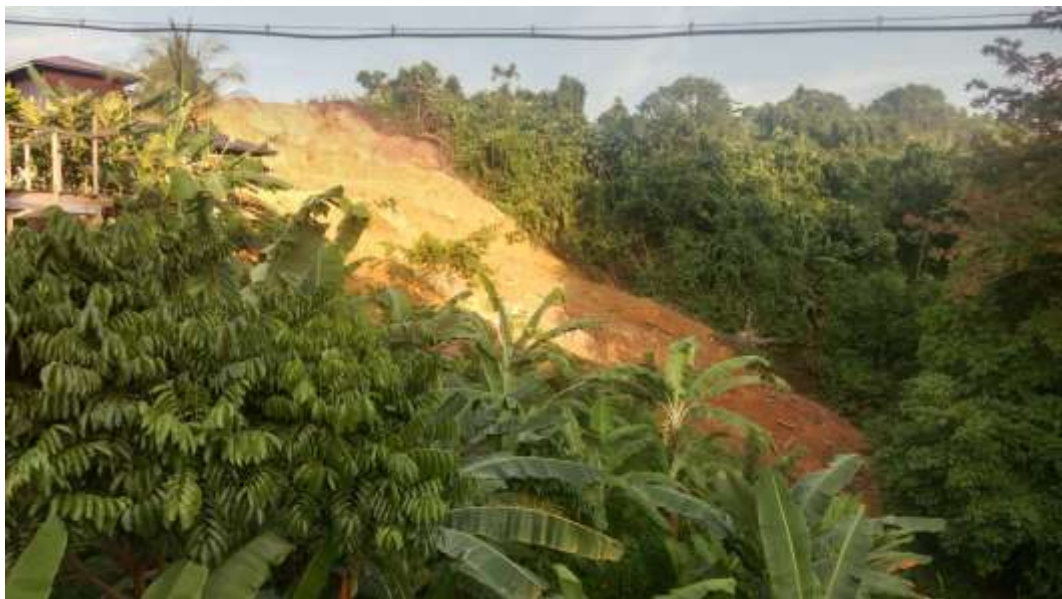
**Gambar 07.** Lereng yang menjadi penyebab kenaikan muka air sungai

Kenaikan air karena adanya penutupan air sungai oleh buangan tanah. Terjadinya kenaikan air sampai setinggi rumah di sisi utara karena sungai Sanggrahan tidak . Setelah itu dengan cepat air berkurang.

sengaja teruruk tanah di selatan yang pernah terjadi. Setelah diingatkan oleh masyarakat, pemilik tanah membuka buangan tanah yang ada di sungai

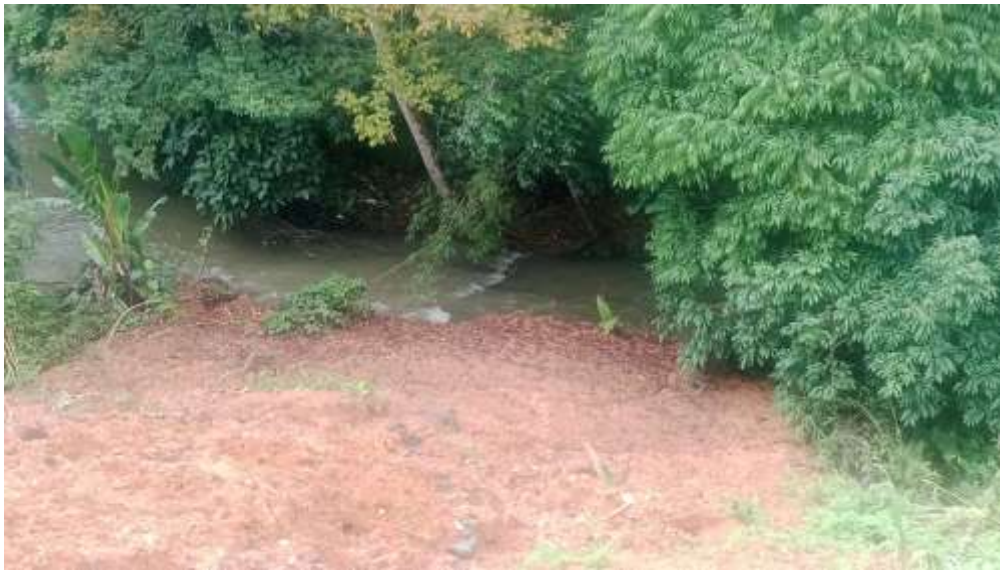
**Gambar 08.** Penghalang sungai yang sudah dibuka, dan air lancar.  
Lebar sungai tinggal kira-kira 2,5 meter

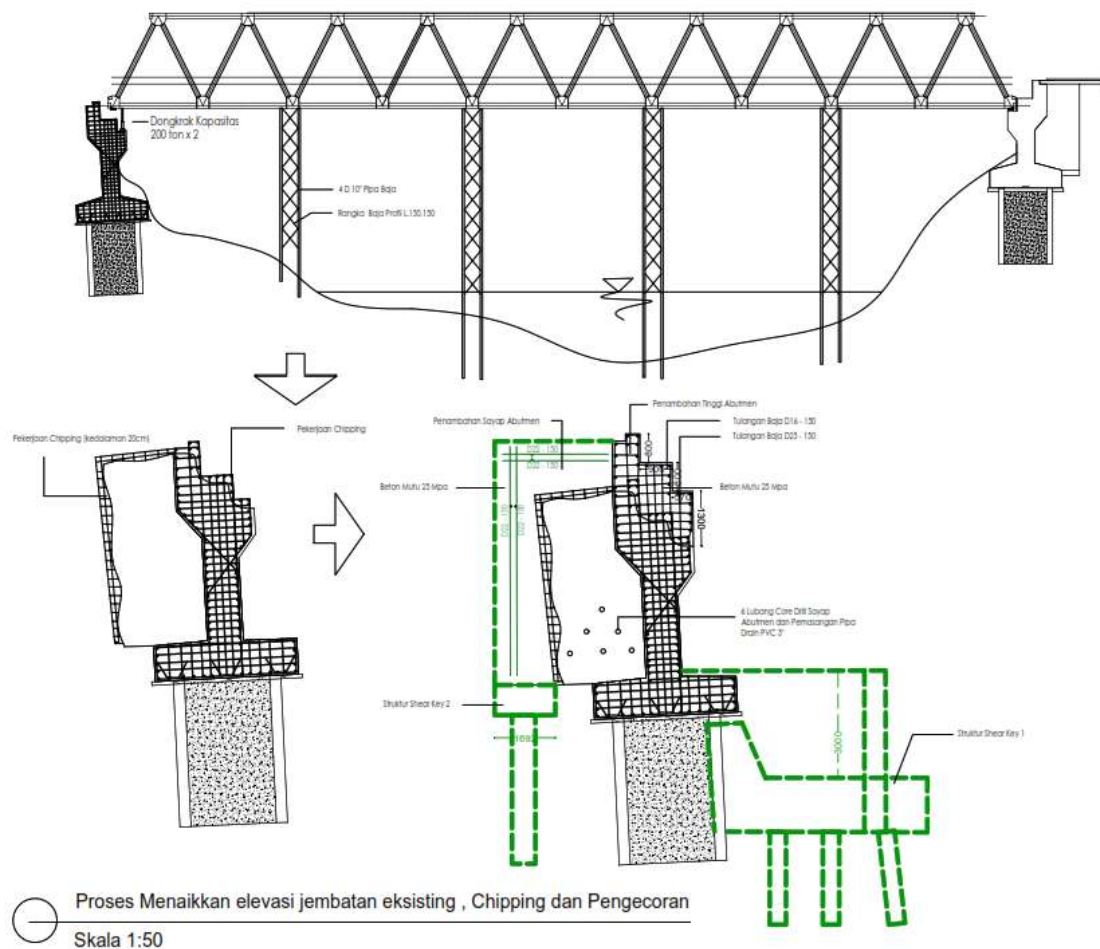
**Gambar 10.** Bentuk Tambahan pada Sisi Barat Jembatan

Pembuatan bangunan tambahan / pengaman sangatlah penting karena kerusakan dan kemiringan bangunan sudah sedemikian parahnya. Berikut penjelasan dan gambar struktur pengaman ini.

Antara dua pondasi sumuran disambung dengan palat sejauh 2,0 m. Plat ini bentuknya tegak, dan dibangun setinggi 6,0 m dari dasar sungai. Tebal plat ini sekitar 0,4 m. Setelah itu kedua plat ini disambung dengan plat

tegak lagi yang lebih besar. Ukuran plat ini lebarnya sama dengan lebar jembatan ukurannya dari dasar ke ujung atas adalah sekitar 6,0 m. Jadi, ukuran penahan ini adalah 6,0 m x 10,0 m.
