## PERBANDINGAN EFEKTIVITAS MEKANISME EVAKUASI TERHADAP GEMPA BUMI PADA 3 JENIS TOPOGRAFI DESA WISATA

### ABSTRAK

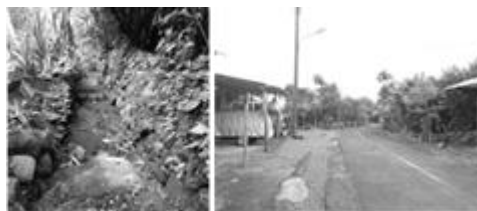
**Gambar. 3**

Analisis kondisi kontur jalan akan berpengaruh terhadap keselamatan pengguna ketika melakukan evakuasi. Desa Wisata Sukunan memiliki 3 tipe jalan yaitu jalan aspal dengan kondisi datar, jalan paving block dengan kondisi datar, dan jalan tanah dengan kondisi datar. Desa Wisata Kelor memiliki 2 tipe jalan yaitu jalan tanah dengan kondisi jalan yang sedikit terjal, dan jalan aspal dengan kondisi jalan yang datar. Desa Wisata Pancoh memiliki 2 tipe jalan yaitu campuran jalan aspal dan paving block dengan kondisi jalan yang datar, dan jalan aspal yang dengan kondisi jalan yang sedikit menanjak dan berliku-liku. Pada saat terjadinya gempa bumi, maka kondisi kontur jalan dapat berpengaruh terhadap keamanan dan keselamatan pengguna, karena jika jalannya merupakan jalan aspal dan paving block dengan kondisi datar dan lurus, maka akan memudahkan para pengguna untuk melakukan evakuasi sehingga tidak terjadi desakan atau tertindih. Bila jalannya merupakan jalan tanah dengan kondisi yang terjal, maka akan mempersulit pengguna

melakukan evakuasi dan kemungkinan pengguna akan tergelincir, terjatuh, dan tertimpah bangunan.

**(1) Jalan Tanah Desa Wisata Kelor; (2) Jalan Aspal Desa Wisata Kelor**

Berdasarkan analisis kondisi kontur jalan, maka diperlukan perbaikan pada jalan tanah pada Desa Wisata Kelor, karena jalan tersebut yang menghubungkan antara sungai, rumah, dan ruang terbuka. Jika ada wisatawan yang berwisata di sungai dan terjadi gempa bumi, maka kemungkinan akan tergelincir dan terjatuh. Maka, diperlukan perbaikan menjadi jalan aspal, dengan begitu jalan tersebut akan lebih aman dan mempermudah pengguna ketika melakukan evakuasi bila terjadi gempa bumi.

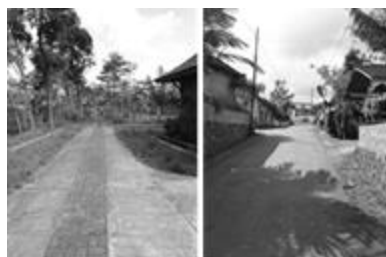
**Gambar. 4**

**(1) Jalan Aspal dan Paving Block Desa Wisata Pancoh; (2) Jalan Aspal Desa Wisata Pancoh**

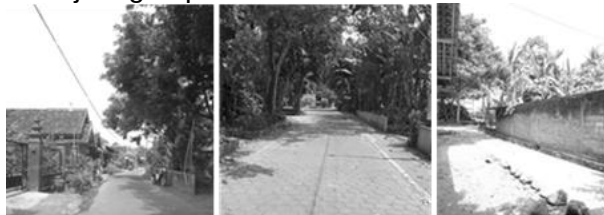
**Gambar. 5**

**Desa Wisata Sukunan (Dataran Rendah)**

**(1) Jalan dengan Ukuran 7 m; (2) Jalan dengan Ukuran 7 m; (3) Jalan dengan Ukuran 5 m**

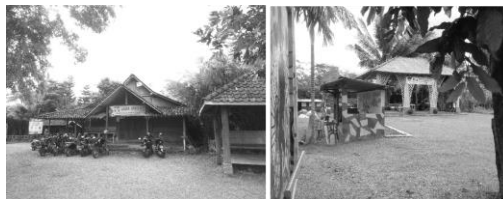
**Gambar. 9**

**Kondisi Bangunan sekitar Titik Kumpul Desa Wisata Kelor (Tepian Sungai)**

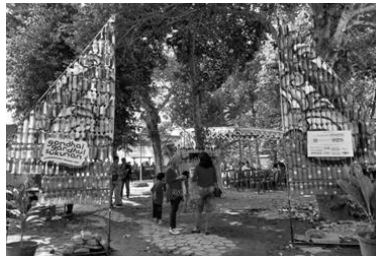
**Gambar. 11**

Pepohonan yang terdapat di sekitar dan di dalam ruang terbuka Desa Wisata Sukunan dapat mengenai para pengunjung. Ruang terbuka pada Desa Wisata Pancoh dan Kelor terdapat pepohonan yang berada jauh dari sekitar ruang terbuka. Jika terjadi bencana gempa bumi dan masyarakat melakukan pengungsian ke ruang terbuka sebagai titik kumpul, maka bisa dikategorikan cukup aman, karena bila terjadi kerobohan pada pepohonan kemungkinan tidak dapat mengenai para pengunjung.

**Kondisi Ruang Terbuka sebagai Titik Kumpul Desa Wisata Sukunan (Dataran Rendah)**

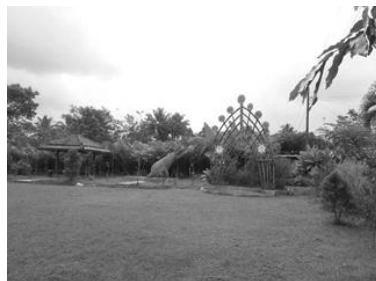
**Gambar. 12**

**Kondisi Ruang Terbuka sebagai Titik Kumpul Desa Wisata Kelor (Tepian Sungai)**

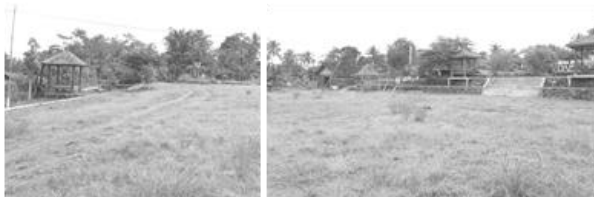
**Gambar. 13**

**Kondisi Ruang Terbuka sebagai Titik Kumpul Desa Wisata Pancoh (Lereng Gunung)**
