Analisa Mampu Las Material besi Tuang Memanfaatkan Elektroda Nikel (Studi Kasus komponen *Cylinder Head Pc750se-7* Yang Mengalami *Fretting*)

K. A. Widi, W. Sujana, T. Rahardjo

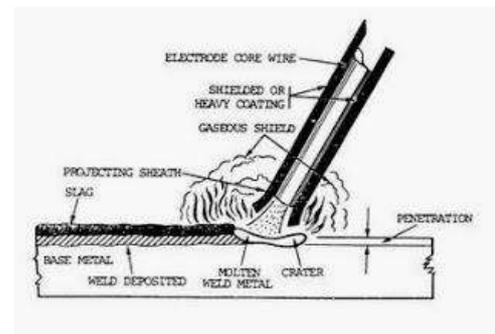
Gambar 1 Las Busur dengan Elektroda Terbungkus

busur listrik antara elektroda terumpan berpeling flux dengan benda kerja. Energi panas yang digunakan untuk mencairkan logam berasal dari elektroda mampu mencapai 60000C. Pola pemindahan logam cair sangat mempengaruhi sifat mampu las yang tinggi bila pemindahan terjadi dengan butiran yang halus. Pola pemindahan cairan dipengaruhi oleh besar kecilnya arus dan komposisi dari bahan flux yang digunakan. Berdasarkan jenis arusnya, pengelasan ini dibagi atas arus AC dan DC, dimana arus DC dibedakan atas *straight polarity* (polaritas lurus) dan *reverse polarity* (polaritas terbalik). Sedangkan mesin lasnya terbagi atas dua jenis yaitu *constant current* (arus tetap) dan *constant voltage* (tegangan tetap).

SMAW adalah proses las busur listrik paling sederhana dan paling serba guna. Karena sederhana dan mudah dalam mengangku peralatan dan perlengkapannya, membuat proses SMAW ini mempunyai aplikasi luas mulai dari perbaikan perpipaan sampai jalur perpipaan, dan lain-lain. SMAW bisa dilakukan pada berbagai posisi atau lokasi yang bisa dijangkau dengan sebatang elektroda. Sambungan-sambungan pada daerah dimana pandangan mata terbatas masih bisa dilas dengan cara membengkokkan elektroda. Proses SMAW digunakan untuk mengelas berbagai macam logam ferrous dan non ferrous, termasuk baja karbon dan baja paduan rendah, baja tahan karat, paduan-paduan nikel, besi cor dan beberapa paduan tembaga.

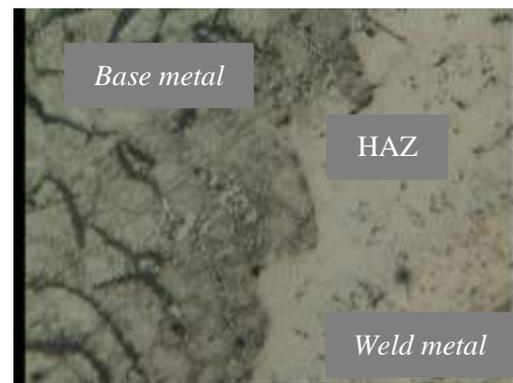
Gambar 24 Struktur mikro pada base metal, haz, dan weld metal (Perbesaran 400x)

----- = *fusion line*

Pengujian struktur mikro (metalografi) dilakukan di Lab. Pengujian Bahan Universitas Brawijaya Malang. Pengamatan yang dilakukan pada struktur mikro dilakukan dengan pengambilan gambar pada daerah *base metal*, HAZ, PMZ, dan *weld metal* dan daerah batas antara HAZ, PMZ dengan *weld metal (fusion line)*. Berdasarkan jurnal penelitian yang berjudul *on the weldability of grey cast iron using nickel based filler metal* yang setelah dilakukan perbandingan hasilnya hampir sama walaupun ada perbedaan prosedur perbaikannya. Dijelaskan ada 4 bagian yaitu BM(*base metal*), PMZ(*Partially melted zone*), HAZ(*heat affected zone*), dan FZ(*Fusion zone*).

Pada daerah BM(*base metal*) terlihat matriks yang terbentuk berupa perlit dengan grafit Grafit berupa *flake* (serpih) yang tipis dan panjang. Sedangkan matriksnya berupa perlit. Pada daerah *base metal* ini material ikut melebur dan bercampur dengan *filler metal*. Struktur matriks yang terbentuk ini menyebabkan nilai kekerasan yang cukup tinggi pada *base metal*.

Hasil struktur mikro pada PMZ(*partially melted zone*) terbentuk struktur yang terdiri dari eutektik ledeburit (berdasarkan jurnal *on the weldability of grey cast iron using nickel based filler metal*) dan martensit. Struktur dari ledeburit dan martensit ini keras dan memiliki tegangan yang tinggi sehingga rawan akan adanya *crack* (patah) pada daerah ini. Matriks yang terbentuk di PMZ adalah matriks austenit karena hasil transformasi dari matriks perlit selama proses pengelasan.

Berdasarkan pengamatan struktur mikro di HAZ(*heat affected zone*) struktur yang terbentuk didominasi dengan martensit. Menyebabkan HAZ yang keras dan mudah terindikasi *crack* (patah). Seperti dijelaskan pada jurnal selama siklus pemanasan las, HAZ mengalami temperatur yang lebih tinggi dari A1 (temperatur eutektoid didalam diagram fasa Fe-C). oleh karena itu, pada temperatur ini, grafit *flake* mulai terlarut dalam austenit yang menghasilkan karbon dari grafit *flake* kedalam austenit dan menghasilkan transformasi struktur di bagian ini. Kecepatan transformasi grafit ke austenit tergantung dari kecepatan difusi dari karbon. HAZ yang keras ini terjadi karena kecepatan pendinginan yang masih cepat walaupun

Hasil pengamatan struktur mikro di FZ(*fusion zone*) atau *weld metal* ini terdiri dari matriks austenit dengan persebaran partikel grafit yang merata. Elektroda nikel dapat mengendapkan karbon, diambil dari *base metal* dan ini adalah bentuk bebas sebagai grafit.

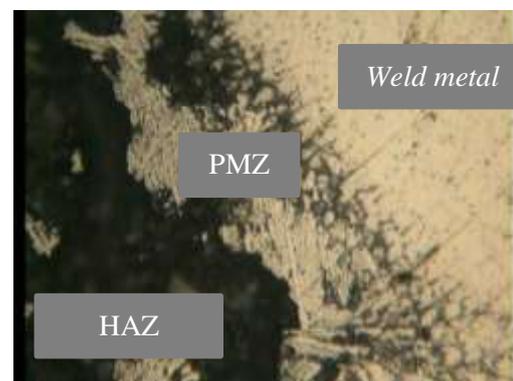
Gambar 25 Struktur mikro pada base metal, haz, dan weld metal (Perbesaran 400x)

Pada daerah *weld metal* nilai kekerasan yang didapat sebesar **24,36 HRC**. Dengan kekerasan sebesar **24,36 HRC** ini apabila dikonversi kedalam satuan BHN maka berkisar **242-252 BHN**. Nilai kekerasan ini apabila dibandingkan dengan nilai kekerasan besi cor FC250 dan data dari ASTM 40 masih masuk dalam range kekerasan *gray cast iron* yaitu **180-302 BHN**. Sehingga target untuk memenuhi syarat kekerasan dengan menggunakan elektroda nikel ini terpenuhi. Struktur pada *weld metal* dapat diperlihatkan pada gambar 25.

----- = *fusion line*
