## Analisa Korosi Pada Lambung Kapal KM Karsa Setia Di PT Delta Oriental Kapuas

<sup>1</sup> Program Studi Teknik Mesin S-1 Institut Teknologi Nasional Malang

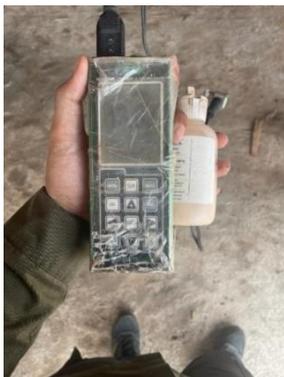
Gambar 1 Alat ultrasonic test

- Palu  
Dalam proses pengerjaannya palu digunakan untuk memukul bagian karat dan cat hingga mengelupas agar proses pengerjaan lebih mudah.
- Gel  
Gel digunakan untuk menutupi celah dari probe (bagian dari UTG) agar perambatan gelombang gamma dapat bekerja dengan baik.
- Lembar Kerja  
Lembar kerja digunakan untuk menyimpan data setelah proses UTG selesai dilakukan.
- *Ultrasonic Thickness Gauge* (UTG)  
*Ultrasonic Thickness Gauge* adalah salah satu peralatan NDT (*Non Destructive Test*) yang digunakan untuk mengukur ketebalan plat tanpa merusak material atau spesimen.

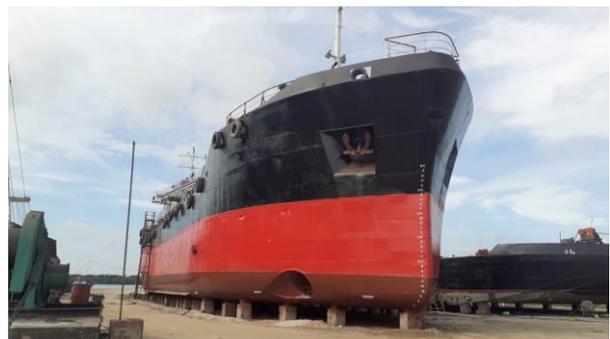
Gambar 2 Kapal KM KARSA SETIA.

Kapal yang diobservasi pada penelitian ini adalah kapal cargo dengan panjang kapal 85 m dan lebar 14m. Kapal ini beroperasi sejak tahun 2018 hingga saat ini di galangan dan dok salah satu perusahaan konstruksi kapal di pontianak, Indonesia. Observasi ini dilakukan untuk mengetahui cacat material pada lambung kapal berdasarkan klasifikasi dan penilaian terhadap kondisi material lambung kapal itu sendiri. Pengukuran plat lambung kapal ini menggunakan Ultrasonic Thickness Gauge (UTG). UTG merupakan salah satu bagian dari peralatan NDT yang biasa digunakan untuk mengetahui tebal dari suatu material. Alat ini menggunakan gelombang suara yang dipantulkan dan diterima oleh probe dan diubah ke data angka. Data angka menunjukkan ketebalan dari material Kecepatan dari gelombang ultrasonik pada material yang berbeda tentu akan menghasilkan nilai yang beragam.
