TRANSFORMASI SPASIAL PADA KORIDOR RUANG JALAN CENDRAWASIH – DEMANGAN BARU YOGYAKARTA

Kata kunci : Jalan Cendrawasih – Demangan Baru, Koridor Ruang Jalan, Transformasi Spasial

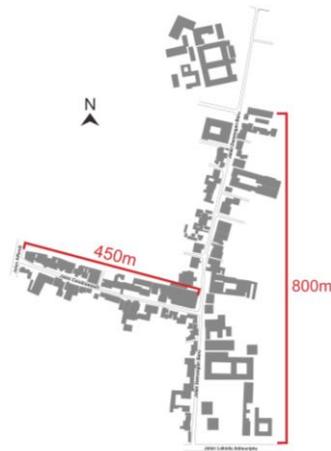
Gambar. 2
Area Amatan Penelitian

Area amatan ditentukan berdasarkan kawasan ruang jalan yang mengalami transformasi dominan yaitu berada di sepanjang koridor jalan Cendrawasih (450m) hingga jalan Demangan Baru (800m) (gambar 2). Sedangkan domisili responden dibatasi pada responden yang tinggal di kawasan koridor jalan.

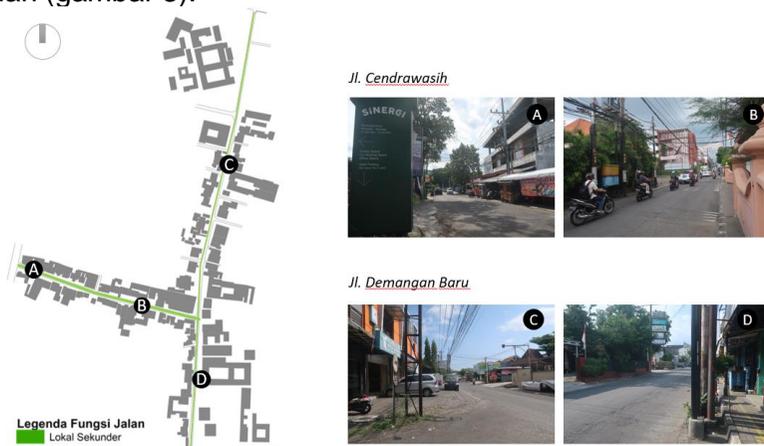
Gambar. 3
Jaringan Jalan dan Jalur Pedestrian

Analisis transformasi karakteristik jaringan jalan terdiri dari analisis jaringan jalan dan jalur pedestrian. Status jalan Cendrawasih – Demangan Baru yaitu lokal sekunder yang berarti jalan yang menghubungkan kawasan sekunder kesatu dengan perumahan, kawasan sekunder kedua dengan perumahan, kawasan sekunder ketiga dan seterusnya sampai ke perumahan (gambar 3).

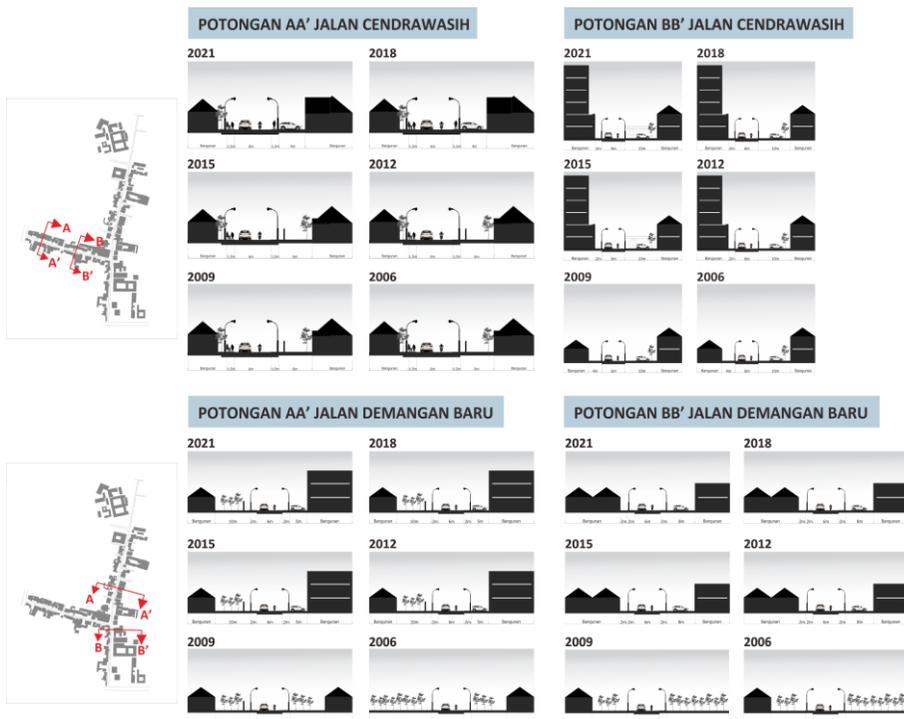
Gambar. 4
Potongan Jalan Cendrawasih dan Demangan Baru

Data menunjukkan ruang jalan Cendrawasih – Demangan Baru dalam kurun waktu tahun 2006 hingga 2021 tidak mengalami perubahan pada lebar badan jalan, perkerasan, jalur, lajur maupun trotoar (tabel 1), namun hasil temuan di lapangan pada kondisi eksisting jalan sudah tidak optimal dalam memenuhi kebutuhan pengguna ruang jalan. Hal ini disebabkan oleh transformasi dari pelingkup ruang jalan yang memberikan dampak pada jalan dan jalur pedestrian. Pada ruang jalan Cendrawasih – Demangan Baru kondisi yang membedakan ruas jalan terdapat pada lebar trotoar yaitu antara 0m sampai 2m (gambar 4).

Berdasarkan obeservasi lapangan dan wawancara mengenai jalan dan jalur pedestrian, berikut data dimensi jalan Cendrawasih dan Demangan Baru:

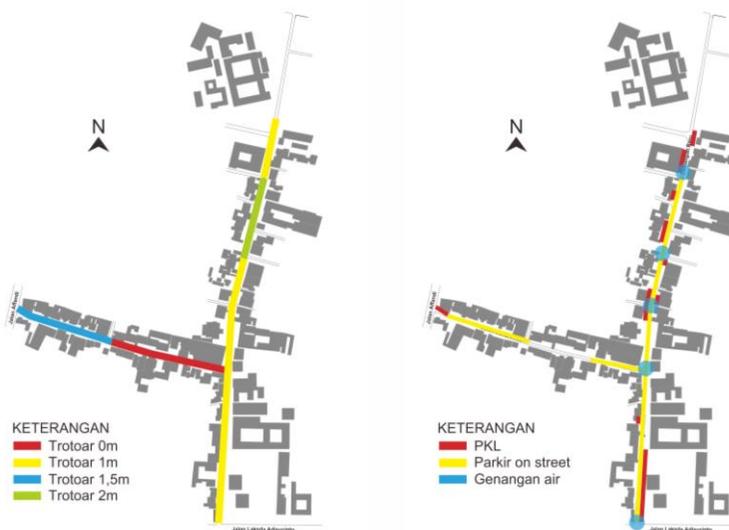
Gambar. 5
Pemetaan Hasil Temuan Lapangan

Dampak yang ditimbulkan pada jalan dan jalur pedestrian yang disebabkan oleh transformasi dari pelingkup ruang jalan antara lain, pada trotoar banyak terdapat parkir *on street*, terutama pada persil dengan guna lahan komersial. Sedangkan pada trotoar persil dengan guna lahan hunian, didominasi adanya pedagang kaki lima baik yang tetap maupun pangkalan. Pada ruang jalan Cendrawasih – Demangan Baru tidak ada sarana dan prasarana untuk transportasi umum dan minim jalur pedestrian yang aman bagi pejalan kaki, bahkan pada salah satu ruas jalan Cendrawasih terdapat ruas jalan tanpa trotoar sehingga sangat bahaya bagi pejalan kaki. Selain itu, ketika terjadi hujan banyak genangan air pada badan jalan dan trotoar terutama pada jalan Demangan Baru akibat dari saluran pembuangan air tertutupi sampah atau tidak sesuai dengan volume air sehingga air tidak bisa langsung menuju gorong-gorong yang sudah bervolume besar (gambar 5).

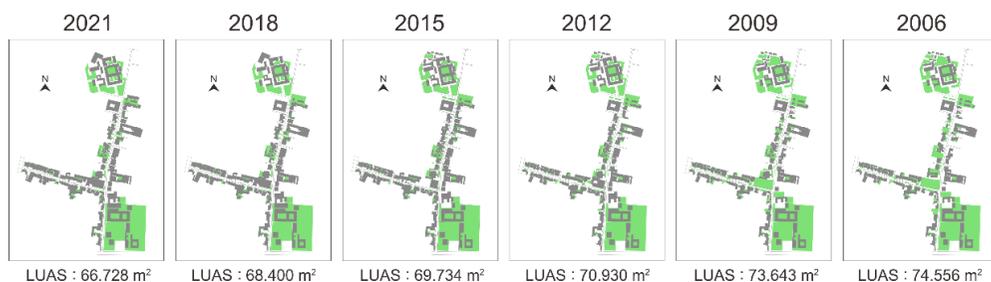
Gambar. 6
Analisis Vegetasi

Hasil dari analisis berdasarkan data primer dan data sekunder mengenai vegetasi atau area hijau, menghasilkan data transformasi vegetasi pada ruang jalan Cendrawasih – Demangan Baru yang menunjukkan dalam kurun waktu tahun 2006 hingga 2021 adanya penurunan luas area hijau setiap tahunnya (gambar 6). Turunnya luas area hijau disebabkan oleh bertambahnya luas lahan terbangun, sedangkan berkurangnya jumlah vegetasi pada ruang jalan diakibatkan penggunaan lahan digunakan sebagai area parkir kendaraan.

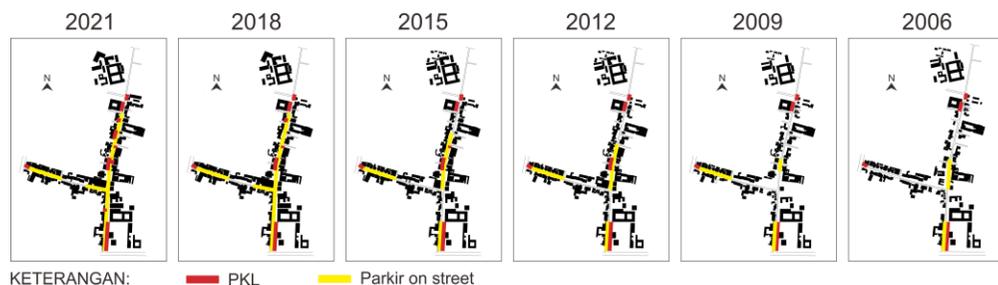
Gambar. 7
Analisis Aktivitas

aktivitas ruang jalan Cendrawasih – Demangan Baru yang menunjukkan dalam kurun waktu tahun 2006 hingga 2021 adanya perubahan aktivitas formal pada ruang jalan dimana pada awalnya ruang jalan didominasi aktivitas hunian atau perumahan menjadi aktivitas komersial atau perdagangan dan jasa. Hal ini berbanding lurus dengan perubahan pada aktivitas informal. Pada aktivitas informal dalam kurun waktu tahun 2006 hingga 2021 terjadi penambahan titik-titik pkl dan parkir *on street* yang disebabkan dari bertambahnya aktivitas komersial pada ruang jalan (gambar 7). Pada beberapa titik pkl juga menjadi tempat beristirahat dan berkumpul bagi pengguna ruang jalan.

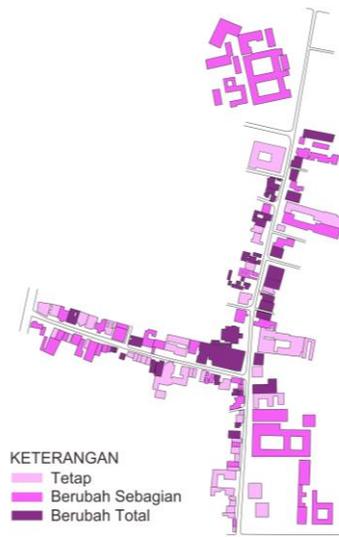
Gambar. 8
Transformasi Pelingkup Ruang Jalan

Pada penelitian ini, bentuk transformasi dikategorikan menjadi tiga jenis yaitu **berubah total** yang berarti bentuk transformasi yang terjadi secara total atau keseluruhan sehingga tidak dapat lagi dikenali dari kondisi awal, **berubah sebagian** yaitu bentuk transformasi yang terjadi berskala kecil, atau transformasi yang terjadi hanya pada beberapa bagian tertentu sehingga tidak sampai mengubah kondisi awal dari persil, dan **tetap** yaitu tidak ada perubahan pada persil atau masih berupa bentuk asli. Penentuan kategori bentuk transformasi ini berdasarkan dari hasil analisis karakteristik pelingkup ruang jalan meliputi 5 indikator yaitu luas lahan, fungsi bangunan, tinggi bangunan, muka bangunan dan *setback* atau kesegarian bangunan. Jika tidak mengalami perubahan pada kelima indikator tersebut maka dikategorikan sebagai tetap. Jika mengalami perubahan satu hingga tiga dari lima indikator maka dikategorikan sebagai berubah sebagian. Jika mengalami perubahan empat hingga lima dari lima indikator maka dikategorikan sebagai berubah total.

Berdasarkan hasil analisis pelingkup ruang jalan, pada ruang jalan Cendrawasih – Demangan Baru dalam kurun waktu tahun 2006 hingga 2021 terdapat 29% atau 30 persil yang berubah total, 31% atau 32 persil yang berubah sebagian, dan 40% atau 41 persil yang tetap atau tidak terjadi transformasi dalam persilnya. Hal ini menunjukkan terdapat hingga 60% pelingkup ruang jalan yang mengalami transformasi dalam kurun waktu tahun 2006 hingga 2021. Dominasi berubah total terdapat pada ruas tengah koridor jalan Demangan Baru, sedangkan untuk kategori berubah sebagian dan tetap terlihat tersebar secara merata pada koridor pelingkup ruang jalan (gambar 8).
