ANALISA PENYEBAB KERUSAKAN KOMPONEN *HEAT EXCHANGER* PADA SISTEM PENDINGIN *ENGINE MARINE 3306 CATERPILLAR*

Tabel 1. Pemeriksaan visual pada *tube*

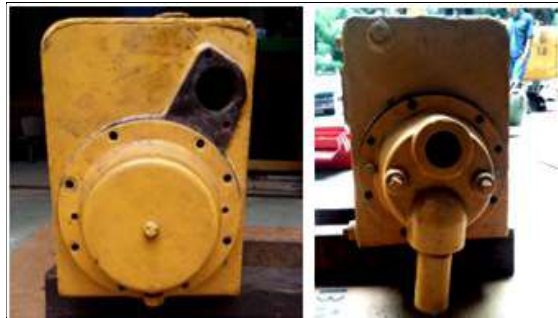
Gambar 1. *Bonnet*

1. Melepaskan baut dan *bonnet*.

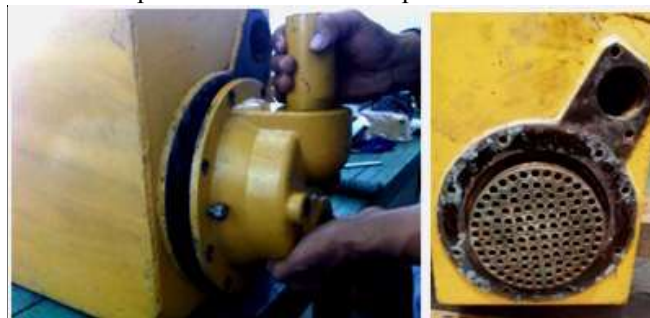
Gambar 2. Melepaskan *bonnet*

2. Memasang dua baut 3/8"-16 pada *bonnet* untuk melepaskan *bonnet*.

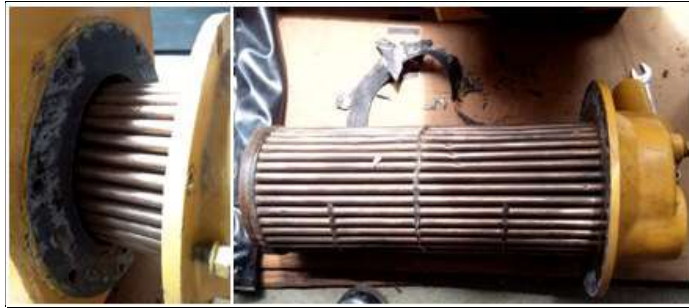
Gambar 3. Melepaskan *tube bundle*

3. Melepaskan *tube bundle* dari *tank assembly*.

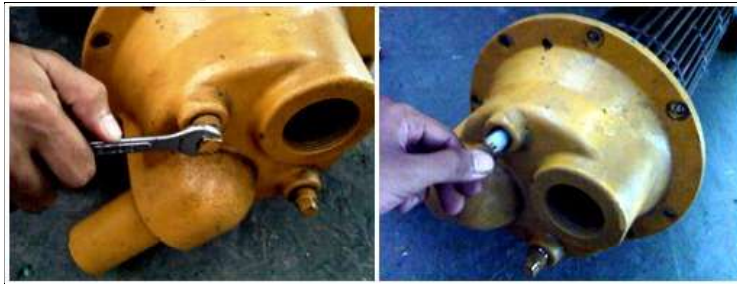
Gambar 4. Melepaskan *zink rod*

4. Melepaskan *Zink Rod* untuk diperiksa.

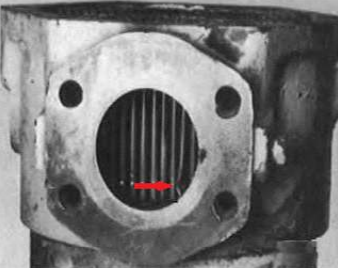
<p>(A)</p>	<p>Keterangan :</p> <p>Pada gambar (A) telah dilakukan pemeriksaan secara visual pada <i>tube-tube heat exchanger</i> yang berjumlah 116 <i>tubes</i>, terdapat <i>physical damage</i> di dua <i>tube</i> pada sisi luar <i>tube bundle</i> dan membandingkan dengan GRPTS. Hasilnya adalah <i>tube</i> tersebut tidak dapat di gunakan kembali, karena akan mempengaruhi flow fluida, penyerapan panas dan dapat terjadi kebocoran di kemudian hari.</p>

Physical damage yang terdapat pada komponen *tube bundle heat exchanger* disebabkan karena penanganan yang tidak tepat pada komponen *tube bundle* selama proses pembongkaran, pembersihan, pemindahan, dan penyimpanan. Kerusakan yang terlihat pada komponen *tube bundle heat exchanger* disebabkan *tube bundle* terbentur material tumpul.

- a. *Physical damage* yang terjadi pada komponen *tube bundle heat exchanger* terdapat pada *tubes* yang berada di sisi luar *tube bundle* dan pada dua *tubes* yang berdekatan. Kerusakan ini disebabkan *tube bundle* terbentur material tumpul karena penanganan yang tidak tepat. Hasilnya adalah *tube* tersebut tidak dapat di gunakan kembali, karena akan mempengaruhi flow fluida, penyerapan panas dan dapat terjadi kebocoran di kemudian hari.

Solusinya dengan lebih memperhatikan prosedur yang benar saat bekerja terutama saat melakukan penanganan dan penyimpanan komponen *tube bundle*, letakkan *tube* pada area yang aman dan tidak berada di bawah komponen lain.

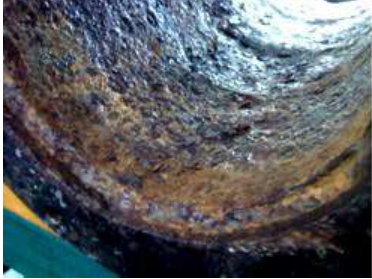
Tabel 2. Pemeriksaan visual pada *shell* atau *expansion tank*

<p>(A)</p>	<p>Keterangan : Pada gambar (A) telah dilakukan pemeriksaan secara visual pada <i>shell / expansion tank</i>, terdapat <i>cracked</i> dan <i>broken</i> yang disebabkan <i>corrosion</i>. Sesuai dengan standar GRPTS maka <i>shell / expansion tank</i> harus diganti atau tidak dapat digunakan kembali.</p>

Ada lima kondisi yang dapat menyebabkan terjadinya keausan *corrosion* yang terdapat pada *shell/expansion tank*, penyebab tersebut antara lain :

- Menggunakan air garam sebagai air pendingin
- Menggunakan air tanpa dicampur dengan *supplement coolant additive* sebagai air pendingin atau tidak menggunakan *supplement coolant additive element*.
- Penggunaan *coolant* dengan kandungan *supplement coolant additive* kurang atau tidak sesuai dengan spesifikasi, yaitu sebanyak 6-8 % dari volume *cooling system* apabila tidak menggunakan *antifreeze* dan 3-6% dari volume *cooling system* apabila menggunakan *antifreeze*.
- Menggunakan *coolant* yang sudah lewat masa pemakaian, *cooling system* harus dikuras dan dibersihkan menggunakan *cooling system cleaner* setiap 2000 jam *service* dan menggantinya dengan *coolant* baru yang sesuai dengan spesifikasi.
- Tidak menambahkan *cooling system conditioner liquid* pada *preventive maintenance* 250 jam.

- b. *Corrosion* yang terjadi pada komponen *shell/expansion tank heat exchanger* disebabkan karena penggunaan *coolant* yang tidak tepat dan tidak melakukan perawatan pada *cooling system* sesuai dengan *service manual* yaitu pada setiap *service* 50 jam, 250 jam, dan 2000 jam. Hasilnya adalah *shell/expansion tank* tersebut tidak dapat di gunakan kembali.

Solusinya adalah dengan menggunakan *coolant* yang sesuai dengan spesifikasi yaitu air dengan kualitas baik dengan kandungan *supplement coolant additive* sebanyak 6-8 % dari volume *cooling system* apabila tidak menggunakan *antifreeze* dan 3-6% dari volume *cooling system* apabila menggunakan *antifreeze*. Serta melakukan pemeliharaan *cooling system* sesuai dengan anjuran dari *service manual*.

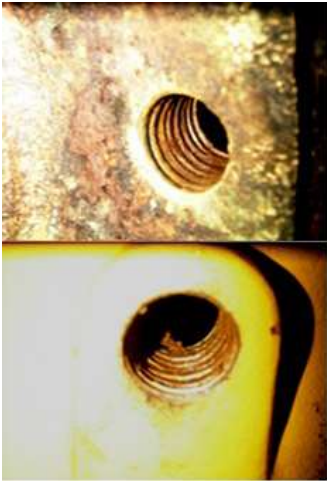
Tabel 3. Pemeriksaan *thread* pada *bonnet*

<p>(A)</p>	<p>Keterangan :</p> <p>Pada gambar (A) telah dilakukan pemeriksaan secara visual terhadap <i>thread</i> pada komponen. Sesuai dengan standard GRPTS, maka komponen <i>bonnet</i> tersebut dapat digunakan kembali dan tidak perlu dilakukan perbaikan karena tidak ada <i>thread</i> yang rusak.</p>

Apabila terjadi kerusakan *stripped thread* pada lubang baut dapat dilakukan perbaikan dengan *Caterpillar threaded insert* atau dengan menginstall *plug* logam dan membuat lubang baut dan *thread* baru. Untuk mendapatkan informasi lebih lanjut tentang *threaded inserts* ada pada *Special Instruction*, SMHS8438, yang berjudul "*Chart for Heli-Coil Repair*".

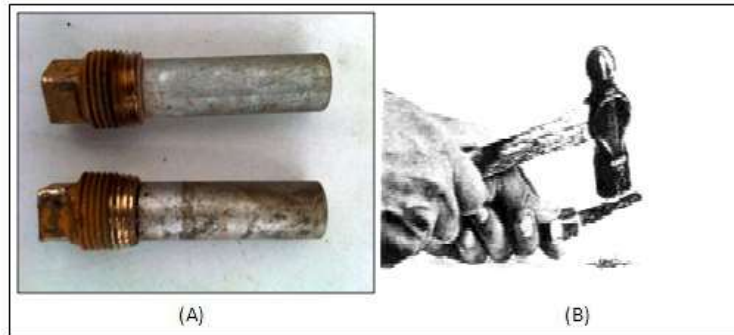
Gambar 5. *zinc rod*

1. Remove *zinc rod*
2. Periksa *zinc rod* dari kerusakan fisik, jika rusak ganti dengan *zinc rod* baru
3. Pukul secara perlahan dengan menggunakan palu kecil, jika *zinc rod* hancur maka lakukan penggantian.
4. Jika hasil pemeriksaan dapat digunakan kembali, maka kikis lah permukaan *zinc rod* yang telah teroksidasi sebelum dilakukan pemasangan. Permukaan yang teroksidasi akan mempengaruhi efektifitas kerja *zinc rod*.

Dari hasil pemeriksaan aktual pada komponen *zinc rod heat exchanger*, komponen *zinc rod* tidak mengalami kerusakan sehingga dapat digunakan kembali. Penulis hanya mengikis lapisan oksidasi dari *zinc rod* sebelum memasangnya kembali, karena lapisan oksidasi dapat mengurangi efektifitas dari *zinc rod*.

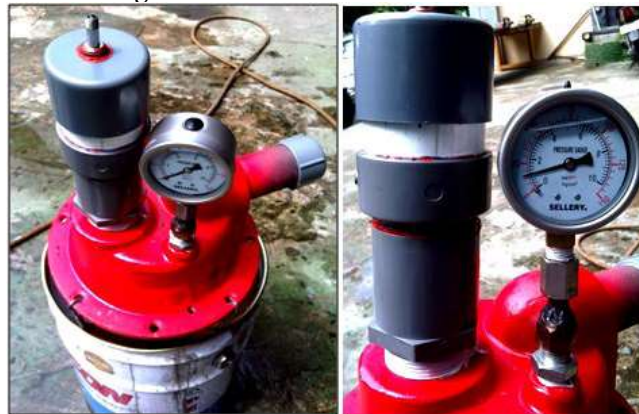
Gambar 6 Pengetesan kebocoran

Spesifikasi	Pengetesan	Hasil
Maksimal 35 psi (Tidak boleh melebihi 35 Psi) Durasi : 1 (satu) menit	20 Psi (selama 1 Menit)	Terdapat kebocoran

Pada gambar 4 telah dilakukan pengetesan kebocoran pada *heat exchanger*, pengetesan dilakukan sesuai dengan panduan yang ada pada *service manual* dengan menggunakan *air pressure* yang disarankan yaitu 32 psi dan tidak diperbolehkan melebihi 35 psi selama 1 (satu) menit. Hasil yang diperoleh ialah kebocoran *heat exchanger* pada sisi *bonnet* yang berhubungan langsung dengan *seal o-ring*. Penyebab kebocoran tersebut adalah seal o-ring yang sudah rusak.

- c. Kebocoran yang terjadi pada *bonnet heat exchanger* disebabkan karena kerusakan *seal o-ring* yang mengalami perubahan struktur karena melewati usia pemakaian. Kebocoran terjadi pada *pressure* 20 psi dari spesifikasi yang disarankan yaitu 32 psi.

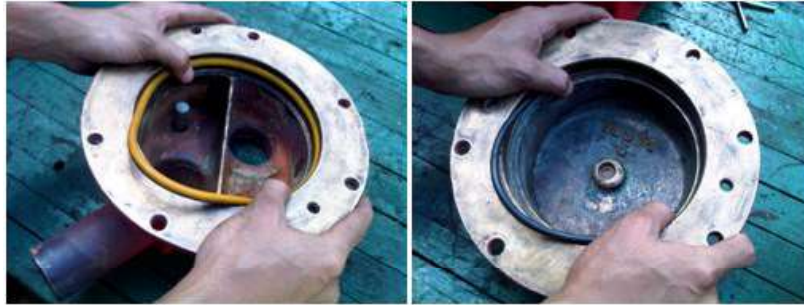
Gambar 7. Memeriksa *O-ring seal*

1. Memeriksa kondisi *O-ring seal* dan *gasket* sebelum digunakan.

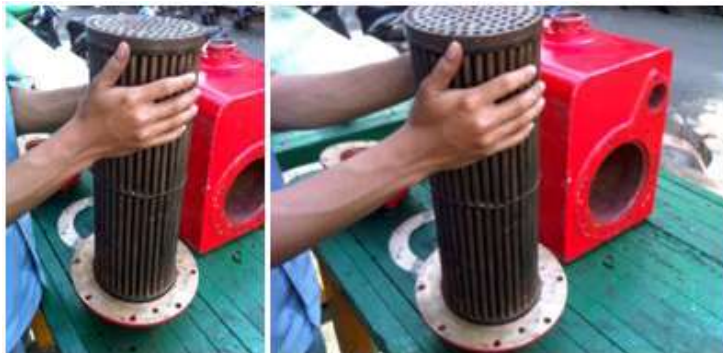
Gambar 8. Penempatan *tube bundle*

2. Menempatkan *tube bundle* pada *bonnet assembly* dengan pin dowel sejajar dengan lubang di *bonnet*.

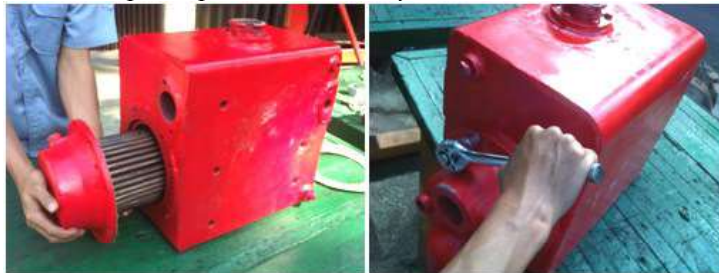
Gambar 9. Menempatkan *bonnet* pada posisi

3. Menempatkan *bonnet* di posisi pada *tank assembly*.
