## KONFIGURASI BANGUNAN HUNIAN RUMAH ADAT DESA WISATA OSING, BANYUWANGI

*Desa Wisata Osing telah ditetapkan Pemerintah Kabupaten (Pemkab) Banyuwangi sebagai cagar budaya serta mengembangkannya menjadi sebuah desa wisata. Desa Wisata ini sudah berdiri sejak diresmikan sebagai cagar budaya oleh Pemkab ini mempunyai area khusus yang hanya terdapat beberapa rumah yang berdiri pada tahun 1830-an, yaitu pada masa penjajahan Belanda dan mempunyai daya pikat tersendiri dan diresmikan menjadi desa wisata pada tahun 1995 oleh Gubernur Jawa Timur (Basofi Sudirman) dan masih bertahan sampai sekarang. Studi ini mengkaji tentang bentuk visual pada arsitektur vernakular pada Desa Wisata Osing Kemiren, Banyuwangi. Desa Wisata Osing Kemiren dipilih menjadi lokasi penelitian berdasarkan keunikan bentuk arsitekturnya yang menarik untuk dieksplorasi. Tujuan kajian ini adalah untuk mendapatkan gambaran tentang bentuk visual arsitektur dari rumah adat Osing yang terletak pada Desa Wisata yang masih mempertahankan rumah adat sejak tahun 1960an. Metode penelitian yang digunakan adalah deskriptif kualitatif, dengan melakukan proses pengambilan data dari beberapa sample bangunan sebanyak 9 rumah yang di ba

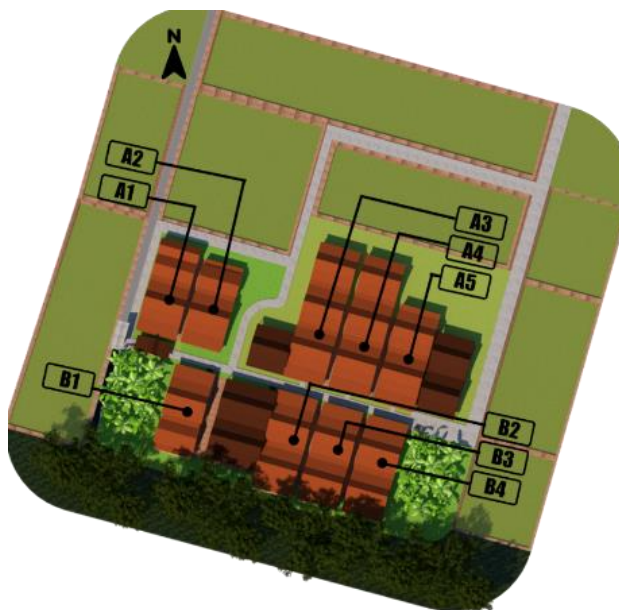
**Gambar. 2 Siteplan**  
*Sumber: Penulis 2024*

Pada gambar 2 terlihat Siteplan desa wisata Osing dan terdapat 9 bangunan yang menjadi fungsi hunian dan sudah mulai berdiri sejak tahun 1960an. Beberapa rumah ini dihuni oleh warga asli desa kemiren sejak turun temurun sehingga rumahnya masih kental dengan rumah tradisional Osing. Berikut beberapa rumah yang terbagi menjadi 2 bagian berdasarkan orientasi rumahnya yaitu Blok A yang menghadap ke selatan sedangkan Blok B yang menghadap ke utara, berikut ini rumah atau sampel yang akan saya teliti pada penelitian ini;
