## **Analisa Troubleshooting Tercampurnya Oil Brake dengan Oil Differential di Axle pada Articulated Dump Truck A40E No Unit IA 07 Site Muara Badak**

*H. Darma Aviva, Abdul Halim, Faisyal*

*Program Studi Teknik Alat Berat Politeknik Negeri Samarinda  
Jl. Ciptomangunkusumo Kampus Gunung Lipan PO. Box. 1314  
Telp. (0541) 260588 Ext. 232 Fax. (0541) 260533  
E-mail : avivadarma70@gmail.com*

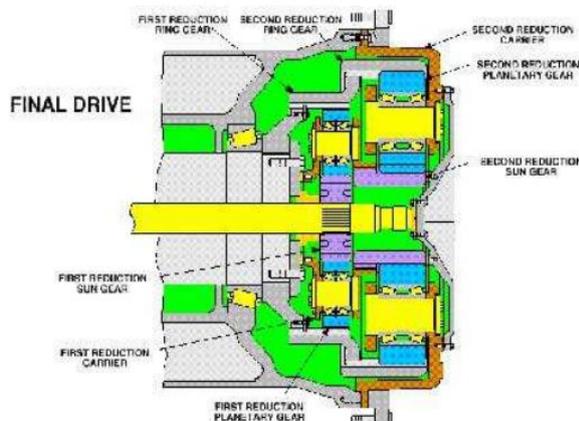
Gambar 1. *Final Drive*

Dari data tersebut kemudian dilakukan Trouble Shooting, maka dapat disimpulkan bahwa *Volvo Articulated Dump Truck (ADT) A40E* PT ATP mengalami gangguan pada komponen *Final Drive* dan *Axle*. *Komponen Final drive* adalah komponen dari *power train* sebagai penggerak akhir yang menuju roda dan brake. Sebelum menangani gangguan, maka perlu diketahui komponen - komponen dari *Final Drive* seperti pada gambar 1. dan *shaft Axle* seperti pada gambar 2. yang terkait dengan *brake*.

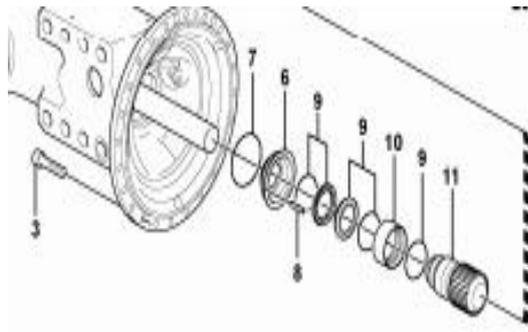
Gambar 2. Rangkaian *Shaft Axle*

Articulated Dump Truck A40E No unit : IA 07 Merek unit : VOLVO	Hour meter : 8401 HM Tanggal : 15 April 2015
Keluhan	Penyebab
Brake pada Unit tidak berfungsi dengan baik	<i>Sealing Ring</i> pada <i>Shaft Axle</i> rusak karena tidak berfungsi atau Kesalahan dalam Pemasangan
Oil pada tangki brake selalu berkurang	Terjadi <i>Mis Assembling</i> pada rangkaian <i>Shaft Axle</i> , dilakukan perbaikan pada <i>Differential</i>
