## **BENCANA JEMBATAN RUNTUH DAN PENANGANANNYA DI KOTA PURUK CAHU KABUPATEN MURUNG RAYA KALIMANTAN TENGAH**

**Eri Andrian Yudianto<sup>1</sup>, Vega Aditama<sup>2</sup>**

<sup>1,2</sup> Program Studi Teknik Sipil S-1, Institut Teknologi Nasional Malang

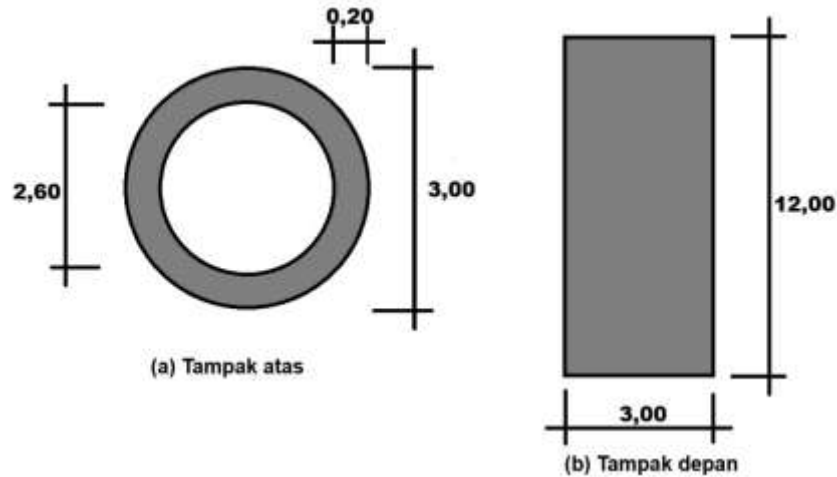
**Gambar 12.** Ukuran Pondasi Sumuran

Maka dari hasil test actual dan test laboratorium, menyatakan, bahwa pondasi untuk Jembatan Sanggrahan adalah pondasi sumuran beton diameter 3,0 m dengan Panjang 12,0 meter.
