## IDENTIFIKASI DAN PEMETAAN GANGGUAN KOMPONEN SISTEM PERSINYALAN PT KERETA API INDONESIA (PERSERO) RESORT KARAWANG

Pradipta Cyril Sumarahardhi, Dian Budhi Santoso

Program Studi Teknik Elektro S1, Fakultas Teknik

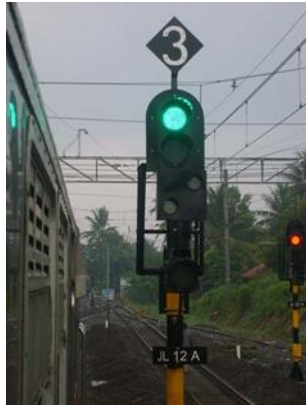
Gambar 1. Sinyal Kereta Api

Gambar 1 menunjukkan sinyal yang terdapat di Stasiun Klari. Sinyal ini merupakan bagian dari peralatan yang terletak di sisi jalur kereta api dan memberikan informasi kepada masinis tentang kapan aman untuk melanjutkan perjalanan dan rute mana yang harus diambil oleh kereta api yang mereka operasikan. Selain itu, sistem persinyalan yang lebih komprehensif juga mencakup sistem untuk menentukan posisi kereta, mengendalikan pergerakan kereta api, mengatur jadwal operasi, dan titik-titik yang mengendalikan arah yang diambil oleh kereta. Terdapat juga sistem lain yang bertugas untuk menentukan gerakan yang aman dan melatih sistem perlindungan agar tidak terjadi kesalahan oleh pengemudi.

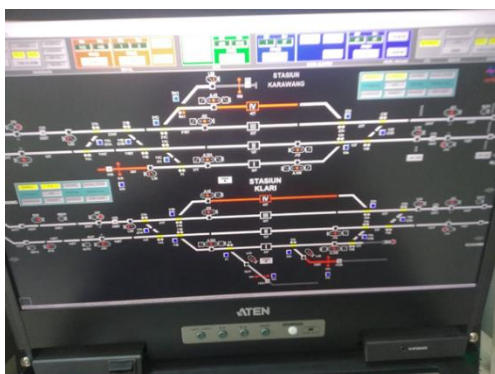
Gambar 2. Video Display Output (VDU)

VDU adalah perangkat yang berfungsi untuk menampilkan gambar dan teks yang dihasilkan oleh komputer dan perangkat-perangkat elektronis lain. VDU bisa diletakkan di atas meja atau dipasang pada dinding, tergantung dari jenis penyangga yang digunakan.

Saat ini kebanyakan meja pelayanan yang digunakan adalah meja pelayanan jenis *Local Control Panel*. Meja pelayanan jenis *Local Control Panel* ini sudah digunakan di Indonesia sejak tahun 1990an menggantikan sistem persinyalan mekanik. Namun saat ini sudah ada meja pelayanan berbasis komputer yang umum disebut dengan meja pelayanan jenis *visual display unit* (VDU) [7].

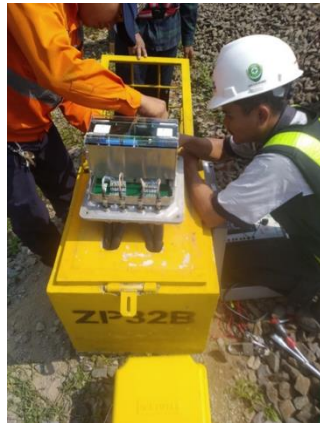
Gambar 3. Pengecekan Instalasi

Gambar 3. merupakan pengecekan instalasi komponen lapangan yang bernama ZP32b. Pengecekan yang dilakukan meliputi cek keadaan komponen, cek kalibrasi, dan pengecekan kebersihan bagian dalam komponen.

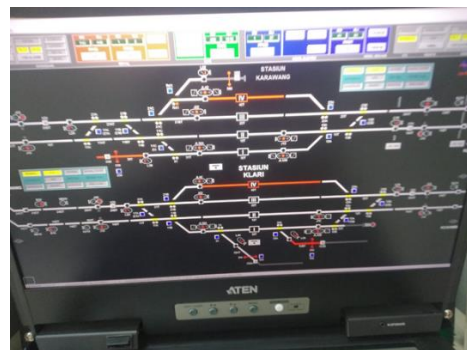
Gambar 4. Video Display Unit pada Equipment Room

Gambar 4 merupakan VDU yang terletak pada equipment room. VDU merupakan perangkat yang vital bagi komputer karena setiap komputer membutuhkan VDU agar bisa digunakan sebagaimana mestinya [10]. Pada VDU ini petugas dapat melihat kondisi *real time* status indikasi peralatan persinyalan di lapangan, hal ini bertujuan agar dapat mempermudah pengecekan kerusakan pada peralatan. Video yang ditampilkan sama dengan yang ditampilkan oleh meja pelayanan.

VDU adalah perangkat yang berfungsi untuk menampilkan gambar dan teks yang dihasilkan oleh komputer dan perangkat-perangkat elektronis lain [9]. Sistem persinyalan tersebut memiliki output dan dapat di pantau langsung dari video yang terletak pada *equipment room*. Video tersebut merupakan *real time monitoring* seluruh peralatan persinyalan perkeretaapian.

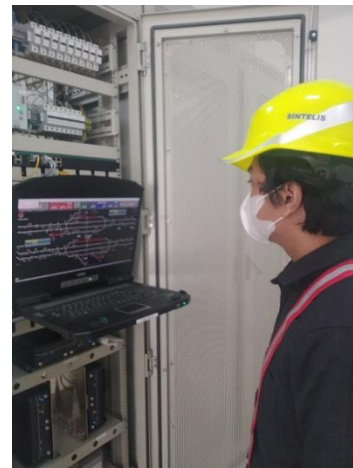
Gambar 5. Pengecekan VDU Setelah dilakukan Restart

Pada Gambar 5 dilakukan pengecekan VDU setelah dilakukan restart. Pengecekan tersebut meliputi:

- Pengecekan keadaan track sesuai monitoring
- Pengecekan keadaan sinyal sesuai monitoring
- Pengecekan keadaan wesel sesuai monitoring
- Pengecekan fungsi rute kereta dari PPKA
- Pengecekan fungsi pergeseran wesel untuk pindah jalur kereta api
